MARCIN ŁUKACZ, *marcinlukacz@gmail.com*

MARIAN PŁACHECKI, *emplacheccy@neostrada.pl*

## AWARIA DWUKOMOROWEGO ŻELBETOWEGO ZBIORNIKA SPOWODOWANA ODDZIAŁYWANAMI TERMICZNYMI

### FAILURE OF TWO-CHAMBERED TANK MADE OF REINFORCED CONCRETE CAUSED BY THERMAL ACTIONS

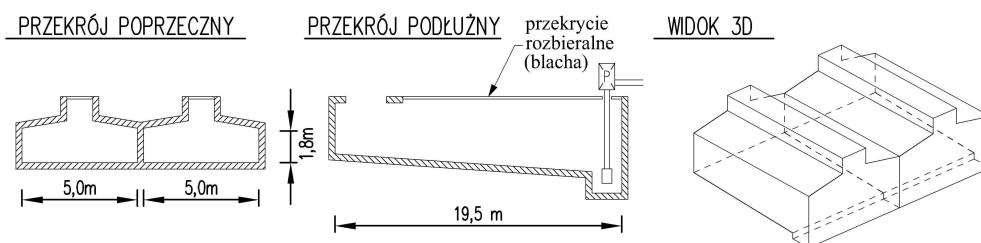
Rys. 1. Geometria zbiornika

Przedmiotem analizy jest żelbetowy, dwukomorowy zbiornik na fosfor (rys. 1). Zbiornik zaprojektowano jako podziemny, zaizolowany 10-cio centymetrową warstwą styropianu. Roboty ziemne przy budowie zbiornika rozpoczęto w porze jesiennej, obiekt przekazano do użytkowania w okresie lata następnego roku.

W trakcie próby szczelności zbiornika wystąpiły przecieki wzdłuż przerw roboczych, nie stwierdzono objawów zarysowania zbiornika. Po uszczelnieniu przecieków, podgrzano wodę do temperatury około 90°C, odpowiadającej warunkom eksploatacji zbiornika. W trakcie podgrzewania wody ujawniły się regularne zarysowania w ścianach zbiornika. Obciążenie termiczne nie zostało uwzględnione w pierwotnych obliczeniach statycznych dokumentacji wykonawczej zbiornika.

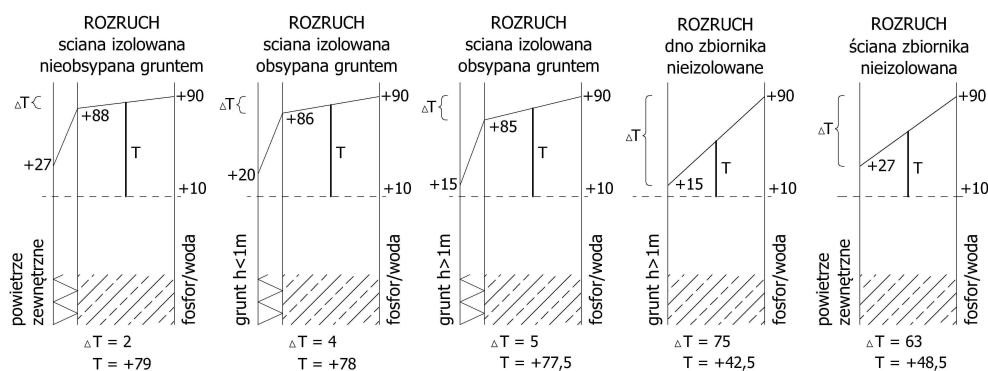
Rys. 8. Obciążenie termiczne poszczególnych ścian zbiornika dla faz rozruchu [°C]

Dno i ściany zbiornika, w zależności od głębokości, obciążono gradientem temperatury oraz temperaturą równomiernie rozłożoną w przekroju (rys. 8 i 9). Dla jednej ze ścian szczytowych, nie obsypanej gruntem, przyjęto obciążenie (stałe na jej wysokości) gradientem temperatury oraz temperaturą równomiernie rozłożoną w przekroju. Przyjęto temperaturę wykonania konstrukcji  $+10^{\circ}\text{C}$ . Dla sytuacji zimowej przyjęto temperaturę powietrza zewnętrznego  $-24^{\circ}\text{C}$ , temperaturę w gruncie  $-5^{\circ}\text{C}$  do głębokości 1 m oraz  $+5^{\circ}\text{C}$  w warstwach głębszych. Dla fazy rozruchu przyjęto temperaturę powietrza  $+27^{\circ}\text{C}$ , w gruncie odpowiednio  $+20^{\circ}\text{C}$  i  $+15^{\circ}\text{C}$ . Rozkład temperatury dla poszczególnych przegród wyznaczono przyjmując  $\lambda_{\text{żelbet}} = 1,8 \text{ W}/(\text{m}\cdot\text{K})$  tj. jak dla żelbetu wilgotnego oraz  $\lambda_{\text{styropian}} = 0,04 \text{ W}/(\text{m}\cdot\text{K})$  tj. jak dla styropianu FS40 (rys. 8, 9). Uwzględniono sprężyste posadowienie zbiornika na warstwie piasków średnich, o średnim stopniu zagęszczenia.

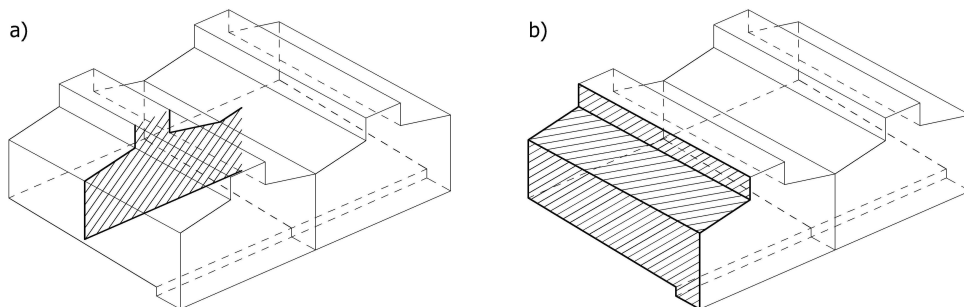
Rys. 10. Lokalizacja przekroju i ścian dla których podano wykresy sił wewnętrznych oraz mapy rozwarcia rys

Poniżej przedstawiono wykresy sił wewnętrznych dla przekroju oznaczonego na rys. 10a oraz mapy rozwarcia rys dla ścian oznaczonych na rys 10b.
