Politechnika Poznańska

## **BŁĘDY PROJEKTOWE W ANALIZIE STROPU PŁASKIEGO JAKO PRZYCZYNY STANU PRZEDAWARYJNEGO**

### **DESIGN ERRORS IN THE ANALYSIS OF A PLANE CEILING AS CAUSES OF PRE-FAILURE STATE**

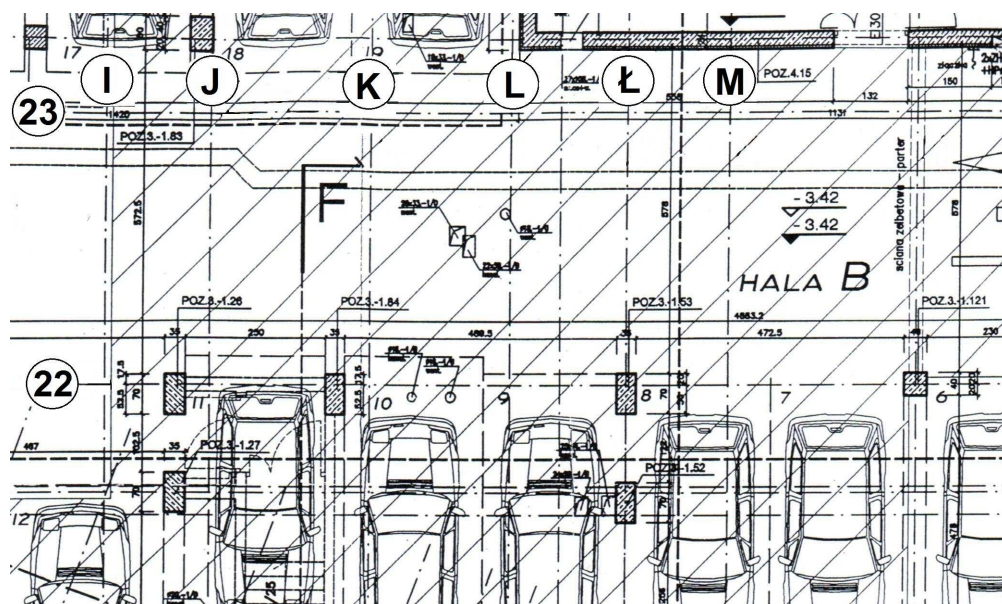
Rys. 2. Rzut hali garażowej w poziomie -1 pod mieszkaniem i pomieszczeniem technicznym

Zbrojenie dolne stropu przy ułożeniu prefabrykatów po kierunku osi literowych  $y$  (płyta stropowa Filigran nr 44):

- po kierunku  $x$  – zbrojenie płyty stropowej Filigran 4  $\phi 6$ /m + zbrojenie dodatkowe ułożone na prefabrykacie 4  $\phi 12$ /m,
- po kierunku  $y$  – zbrojenie płyty stropowej Filigran 5  $\phi 12$ /m.

Zbrojenie górne stropu ograniczono tylko do pogrubionych (do 0,45 m) obszarów głowicowych nad słupami oraz do liniowych obszarów stropowych nad ścianami nośnymi. W pozostałych obszarach nie przewidziano dodatkowego górnego zbrojenia.
