Politechnika Gdańska WILiŚ KMBiM

## AWARIA WIADUKTU W M. BORKOWO NAD OBWODNICĄ TRÓJMIASTA

### PRICE OF HUMAN STUPIDITY – SENSELESS DAMAGE OF ROAD VIADUCT ABOVE THE BYPASS OF TRÓJMIASTO IN BORKOWO CITY

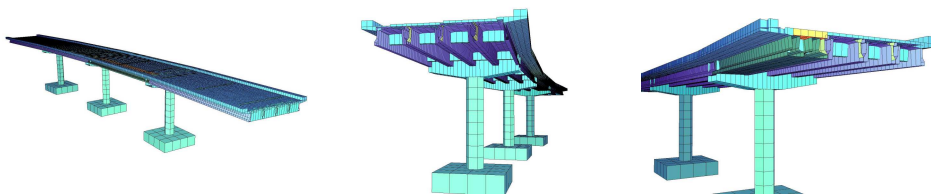
Rys. 6. Wizualizacja modelu obliczeniowego MES wiaduku w stanie nieuszkodzonym

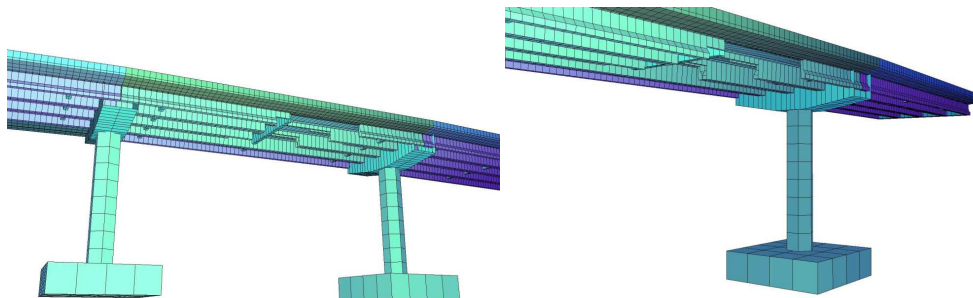
Rys. 7. Wizualizacja modelu obliczeniowego MES wiaduku w stanie uszkodzonym

Przeprowadzone analizy statyczno-wytrzymałościowe konstrukcji wiaduktu wykazały, zgodnie z wcześniejszymi założeniami, że w wyniku uderzenia pojazdu zmienił się w znaczący sposób układ statyczny obiektu. Praktycznie całkowicie zniszczone trzy dźwigary w strefie środkowej przęsła nr 2 przyjęły schemat wsporników i nastąpiła redystrybucja ciężaru w obrębie całego obiektu. W zmienionym układzie statycznym pod wpływem obciążeń stałych z uwzględnieniem możliwych zmian temperatury i zalegania śniegu, stwierdzono przeciążenie ustroju nośnego wiaduktu zarówno w strefach podporowych uszkodzonych dźwigarów jak i dźwigarów w przęsłach sąsiednich (rys. 10, 11). Zwiększyły się także siły wewnętrzne w ryglach filarów, co jednak nie spowodowało przeciążenia tych elementów.

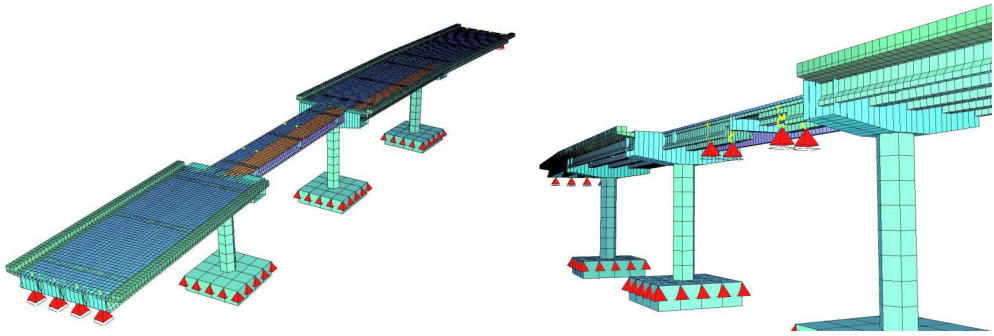
Rys. 8. Wizualizacja modelu obliczeniowego MES wiaduktu w stanie uszkodzonym w etapie 2 rozbiórki

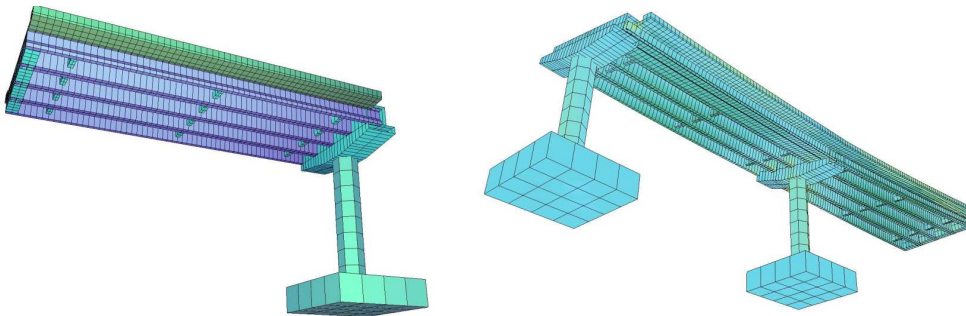
Rys. 9. Wizualizacja modelu obliczeniowego MES wiaduktu po rozbiórce przęsła nr 2

Ekonomicznie i technicznie nieuzasadniona jest naprawa i wzmocnienie uszkodzonego przęsła. Przęsło nr 2 należy całkowicie rozebrać i wbudować nową konstrukcję zespalając ją i uciągając z pozostałą częścią ustroju obiektu. Z uwagi na stopień i zakres uszkodzeń jak również na konstrukcję filarów (przeguby na styku słup – rygiel) technologia rozbiórki przęsła musi być tak dobrana, aby nie doprowadzić w czasie prowadzenia prac rozbiórkowych do przeciążenia i uszkodzenia rygli filarów. W celu zabezpieczenia przed nadmiernym obrotem i skręceniem rygli filarów należy je dodatkowo zabezpieczyć poprzez tymczasowe podparcie rygli lub sąsiednich przęseł bezpośrednio przy tych podporach. Koniecznym jest także dodatkowe podparcie w czasie rozbiórki uszkodzonych dźwigarów przęsła nr 2.
