PIOTR ŁAZIŃSKI, *piotr.lazinski@polsl.pl*
ANDRZEJ RADZIECKI, *andrzej.radziecki@polsl.pl*
MAREK SALAMAK, *marek.salamak@polsl.pl*
Politechnika Śląska

PRZESTRZENNA ANALIZA WYTEŻENIA BLACHOWNICOWYCH DŹWIGARÓW WIADUKTÓW KOLEJOWYCH USZKODZONYCH W WYNIKU UDERZENIA POJAZDÓW

THREE-DIMENSIONAL STRAIN ANALYSE OF RAILWAY BRIDGE PLATE GIRDERS DAMAGED BY VEHICLE IMPACTS

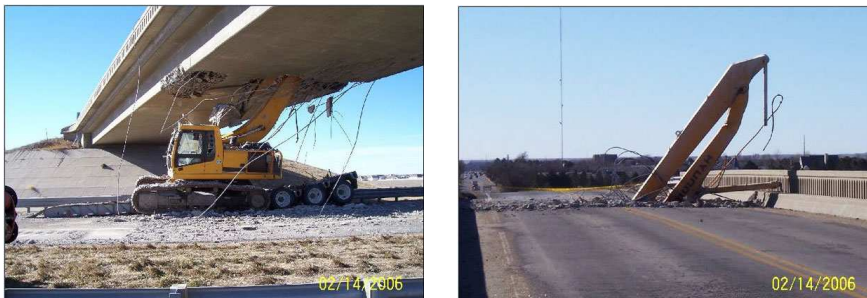
Rys. 1. Przykład kolizji pojazdu z konstrukcją mostu (źródło: dailycognition.com)

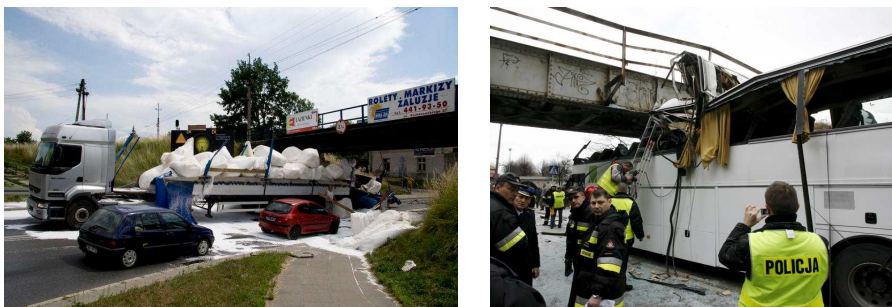
Rys. 2. Z lewej uderzenie ciężarówki w wiadukt w Nowym Sączu (źródło: wiadomosci24.pl), z prawej uderzenie autobusu w wiadukt w Świdnicy (źródło: PAP)

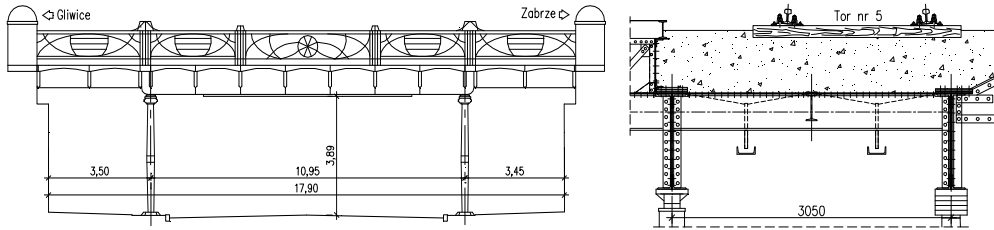
Rys. 4. Widok z boku i przekrój poprzeczny wiaduktu w rejonie dworca w Gliwicach

Przedmiotem analizy były skutki uderzenia jakie miało miejsce w listopadzie 2008 r. Przejeżdżający pod wiaduktem wysoki pojazd zahaczył o pas dolny pierwszego dźwigara najstarszej części, około 3,0 m od podparcia na wahaczu. W wyniku tego uderzenia doszło do następujących deformacji nitowanej blachownicy (rys. 5):

- wygięcie środknika z pasem dolnym o wartość 65 mm od pierwotnego położenia,
- wygięcie pasa dolnego w planie, gdzie strzałka wynosi 95 mm i zanika przy podporach,

- skęcenie pasa dolnego w płaszczyźnie prostopadłej do osi dźwigara o kąt 8° ,
- lokalną deformację pasa dolnego ku górze od strony uderzenia o wartość 25 mm,
- pęknięcie kątownika żeberka tuż pod poprzeczną o rozwarciu 3 mm.

Z bezpośrednich obserwacji wynikało, że uszkodzony dźwigar nie wykazywał oznak nadmiernego przeciążenia pod wpływem obciążeń przejeżdżającymi pociągami. Stan dźwigara był stabilny i nie miał widocznych symptomów nieprawidłowej pracy statycznej. Dlatego zalecono pozostawienie uszkodzenia do czasu kapitalnego remontu obiektu, ale pod warunkiem poddania jego pracy trzyletniej obserwacji. W tym czasie ograniczono prędkość pociągów do 50 km/h. Biorąc jednak pod uwagę zaawansowany wiek obiektu oraz powstanie dodatkowego karbu, mającego wpływ na wytrzymałość zmęczeniową konstrukcji, w wieloletniej perspektywie zalecono kapitalny remont z wymianą uszkodzonego dźwigara.

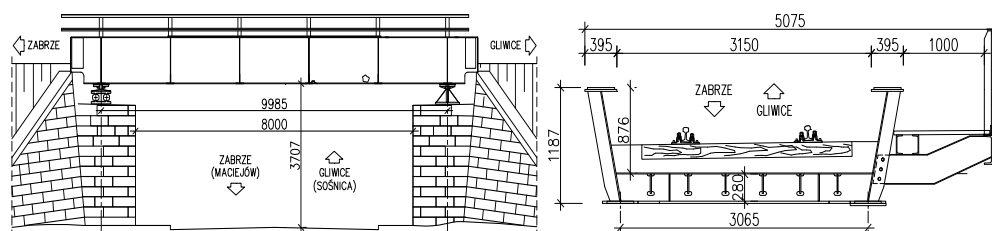
Rys. 7. Widok z boku i przekrój poprzeczny wiaduku w Gliwicach-Sośnicy

Kolejnym przykładem podobnego uszkodzenia jest położony w równie zurbanizowanym terenie wiadukt kolejowy w Gliwicach – Sośnicy. Ustrój nośny to jednoprzęsłowa konstrukcja stalowa z pomostem ortotropowym. Uszkodzone w środkowej części przęsła, o rozpiętości teoretycznej 9,98 m, oparte jest na masywnych przyczółkach (rys. 7). Kolidzja zdarzyła się w lutym 2010 roku, a uderzenie pojazdu spowodowało następujące uszkodzenia (rys. 8):

- lokalne wygięcie pasa dolnego ku górze o wartość 70 mm,
- rozerwanie pasa dolnego od brzegu do miejsca połączenia ze środnikiem blachownicy,
- deformację środnika w pobliżu rozerwania pasa dolnego,
- nieznaczną deformację plastyczną poprzecznicy w miejscu połączenia z blachownicą,
- zerwanie części śrub mocujących wsporniki podchodnikowe.

- wyprostowanie pękniętego pasa dolnego przez jego podgrzanie,
- oszlifowanie krawędzi pasa dolnego w miejscu pęknięcia z wykonaniem spoiny czołowej,
- przyspawanie od góry nakładki z blachy 16×50×460 mm.
- przyspawanie bocznej listwy wzmocniającej z blachy 25×120×520 mm.

W celu przywrócenia pierwotnych parametrów użytkowych wiaduktu (klasy k+2) opracowano projekt remontu, który polegał na wymianie zniszczonych fragmentów dźwigara głównego oraz poprzecznicy. Ideę naprawy uszkodzonych elementów pokazano na rys. 10.
