Politechnika Świętokrzyska Kielce

ZASTOSOWANIE METODY EMISJI AKUSTYCZNEJ DO MONITORINGU STANU TECHNICZNEGO WIADUKTU DROGOWEGO

APPLICATION OF ACOUSTIC EMISSION METHOD FOR MONITORING OF THE ROAD VIADUCT TECHNICAL CONDITION

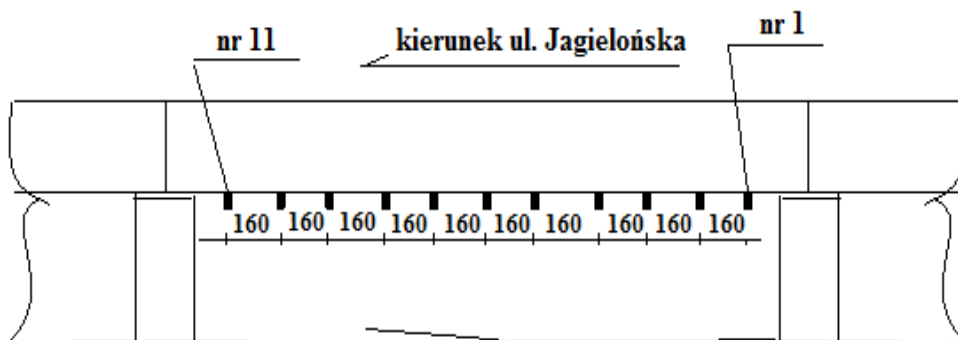
Rys. 3. Rozmieszczenie czujników EA

Na powierzchni belek przęsła Pr7 rozmieszczono liniowo po 11 czujników rezonansowych o charakterystyce 55 kHz, co daje 11 stref czujników Z1–Z11. Odległość pomiędzy czujnikami wynosiła 160 centymetrów [6]. Jest to odległość wystarczająca do zarejestrowania wszystkich sygnałów AE z obrębu badanej belki. Rozmieszczenie czujników pokazano na rysunku 3.

W czasie badania zastosowano tzw. lokalizację strefową. Oznacza to, iż sygnały AE rejestrowane były tylko przez ten czujnik, który znajdował się najbliżej źródła sygnałów. Przed przystąpieniem do właściwego pomiaru sprawdzono poprawność działania aparatury.
