Katedra Geotechniki i Budowli Inżynierskich Politechniki Łódzkiej

## AWARIA STALOWEJ KŁADKI DLA PIESZYCH

### FAILURE OF A STEEL PEDESTRIAN BRIDGE

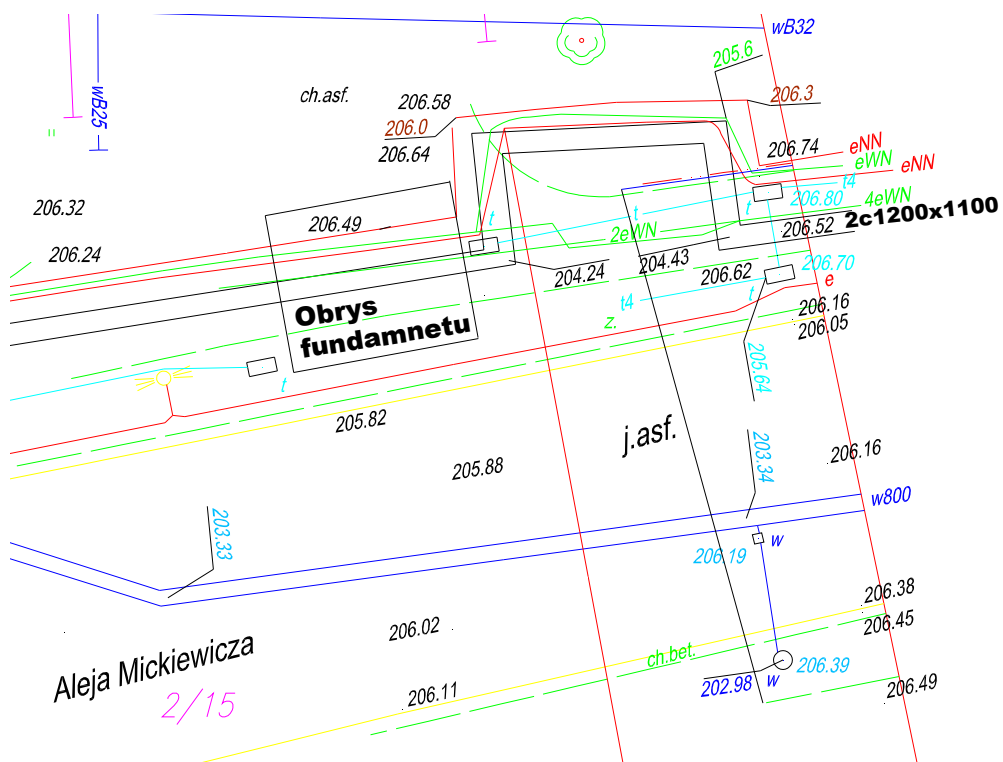
Rys. 4. Fragment mapy w rejonie fundamentu kładki

Podczas wykonywania kolejnej inwentaryzacji w roku 2004, stwierdzono zapadnięcie nawierzchni asfaltowej chodnika wraz z podbudową, rys. 2, w pobliżu fundamentów klatki schodowej północnej. Po zapoznaniu się z mapą do celów projektowych, rys. 4, stwierdzono, że pod fundamentami przebiega kanał ciepłowniczy w obudowie żelbetowej 2[ 1100×1200 mm

i wiązka kabli energetycznych i telekomunikacyjnych. W archiwum odnaleziono szkic projektu zamiennego posadowienia dopuszczający, wykonanie fundamentu w sposób pokazany na rys. 5. Inną wadą ustaloną podczas wcześniejszych prac jest zagłębienie łożyska na fundamencie około 28 cm poniżej poziomu nawierzchni, co widać na rys. 3.
