Katedra Inżynierii Budowlanej, Politechnika Śląska

WADY PODPARCIA DREWNIANEJ KONSTRUKCJI DACHU W ZABYTKOWYM KOŚCIELE

ERRORS IN SUPPORT OF TIMBER ROOF STRUCTURE IN HISTORIC CHURCH

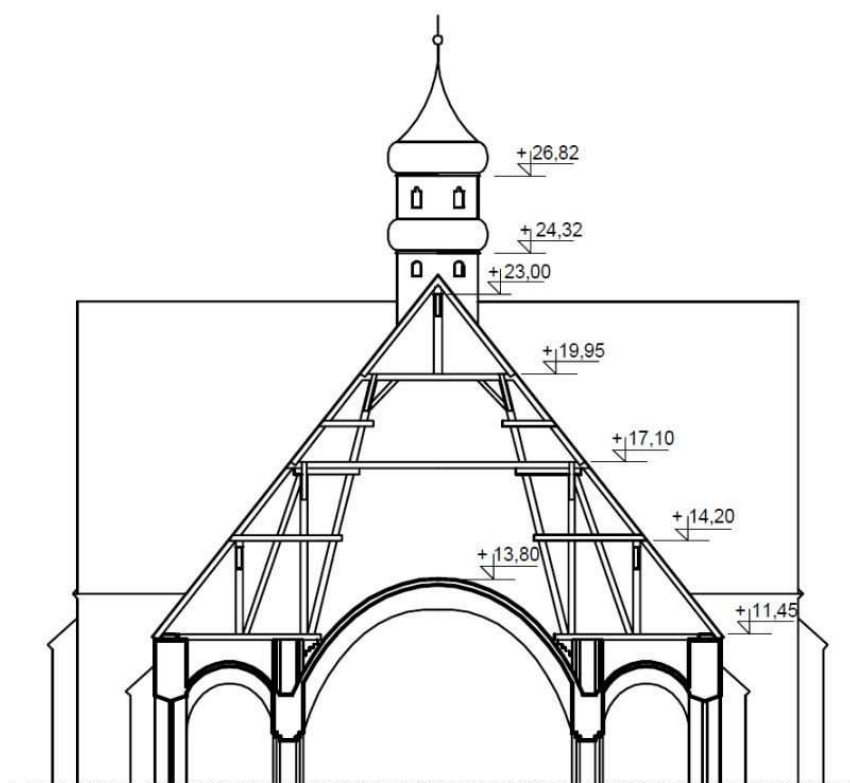
Rys. 3. Przekrój poprzeczny przez konstrukcję dachu

Rozstaw wiązarów pełnych w kierunku podłużnym wynosi 5,46 m a w kierunku poprzecznym 2,88 m. Przekroje krokwi wynoszą $0,12 \times 0,14$ m, a płatwi pośrednich i kalenicowej odpowiednio $0,22 \times 0,20$ m i $0,22 \times 0,25$ m. Murłaty o przekroju $0,09 \times 0,16$ m znajdują się w rozstawie 17,15 m. Przekrój poprzeczny głównej konstrukcji dachowej oraz rzut konstrukcji dachu pokazano odpowiednio na rysunkach 3 i 4.
