Katedra Inżynierii Budowlanej, Wydział Budownictwa, Politechnika Śląska

O PEWNYCH PROBLEMACH Z PONAD STULETNIĄ DREWNIANĄ WIĘZBĄ DACHOWĄ NAD WIDOWNIĄ TEATRU MUZYCZNEGO

ABOUT SOME PROBLEMS WITH OVER 100 YEARS OLD TIMBER ROOF STRUCTURE ABOVE MUSIC THEATRE AUDIENCE

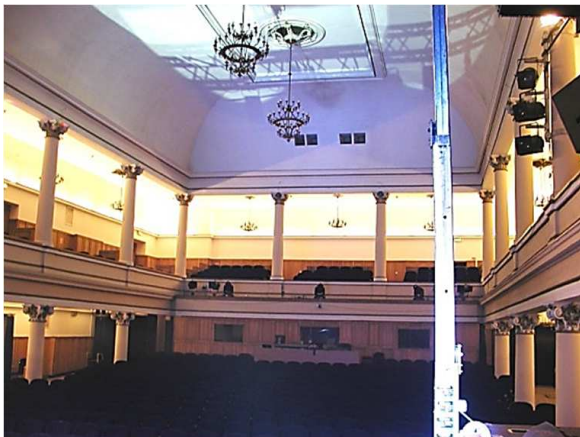
Najstarszą część budynku teatru, liczącą ponad 100 lat, stanowi widownia ze sceną i tylnym foyer. Sala widowni, o wymiarach 25,0×18,5 m i wysokości 11,5 m, na poziomie I piętra mieści balkony boczne i balkon tylny – rys. 1. Od południowej strony przylega do niej scena (o głębokości 18,0 m i wysokości 10,0 m), wzdłuż której, na poziomie parteru oraz I piętra rozmieszczone są loże – rys. 2. Przedłużeniem widowni w kierunku północnym jest budynek tylnego foyer, zawierający trzy kondygnacje użytkowe.

Rys. 1. Sala widowiska wraz z balkonami bocznymi i tylnymi.

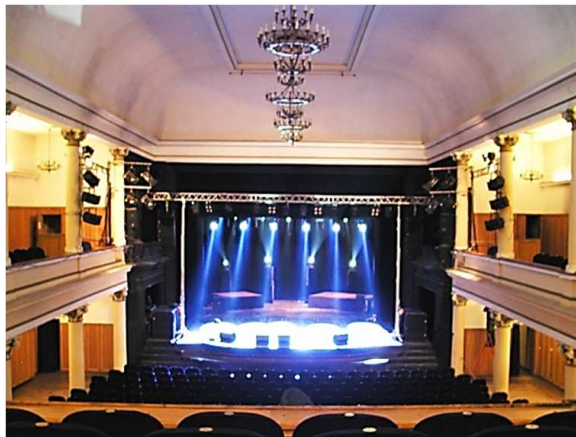
Rys. 2. Widok na scenę

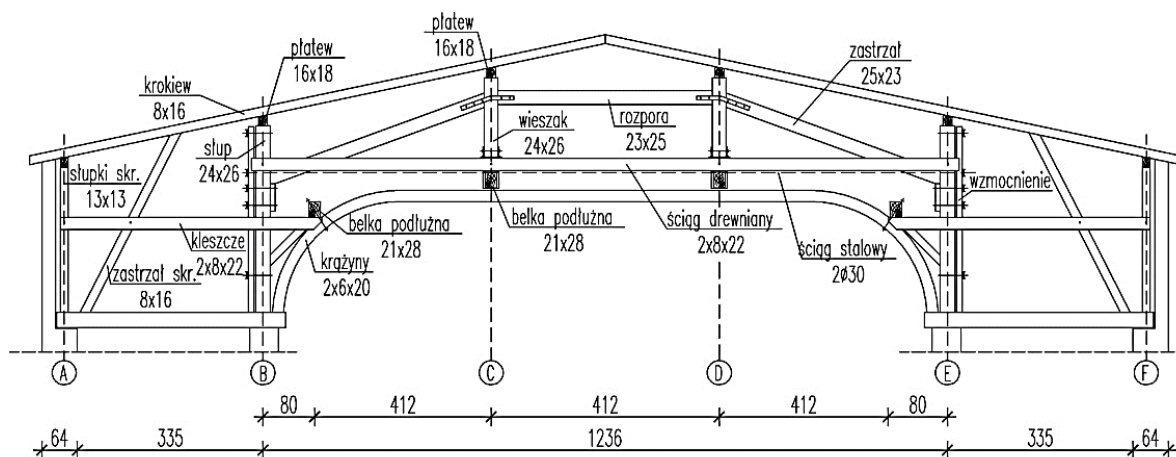
Rys. 3. Widok wiązara konstrukcji dachowej

Przedmiotowa konstrukcja dachowa zabudowana jest bezpośrednio nad salą widowni. Wykonana została w formie poprzecznych drewnianych wiązarów wieszarowych (układ rozporowo-zastrzałowy) rozstawionych co 5,0 m, połączonych podłużnymi belkami oraz

stężonych w kierunku podłużnym dwoma bądź trzema płaszczyznami deskowań. Wiązary, za pośrednictwem głównych słupów drewnianych, będących ich integralną częścią, oparto na wewnętrznych słupach budynku, a także na ceglanych podłużnych zewnętrznych ścianach budynku. Widok wiązara wraz z wymiarami jego głównych elementów pokazano na rys. 3.

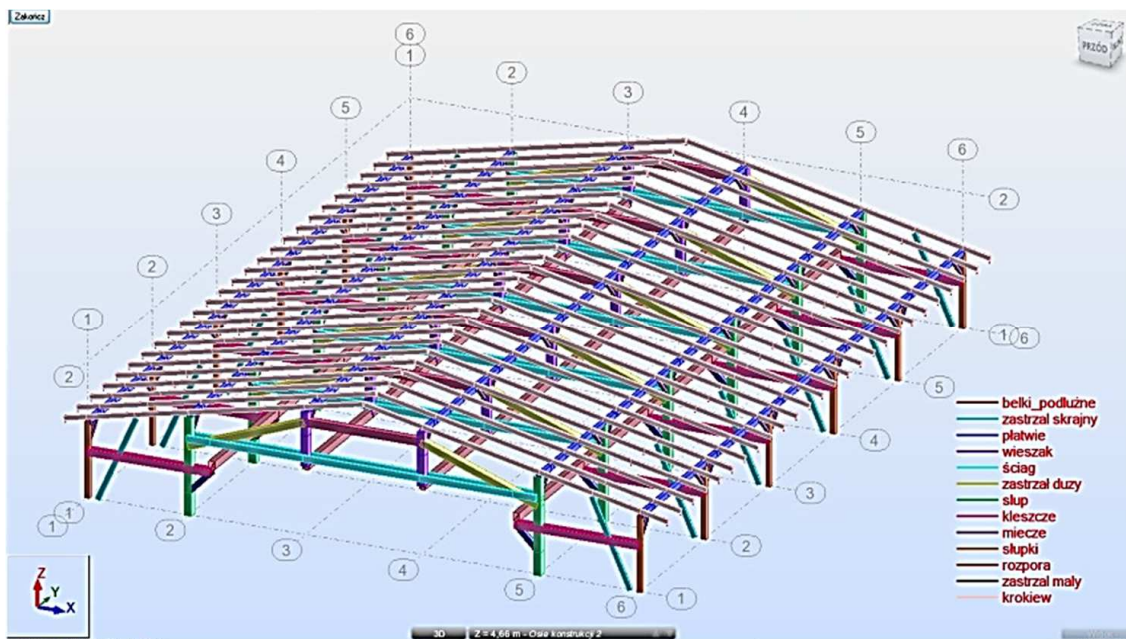
Rys. 12. Model konstrukcji dachowej

Pozostał jednak problem bezpieczeństwa dalszego użytkowania budynku teatru muzycznego, szczególnie w aspekcie planowanego zintensyfikowania jego wykorzystania (także z udziałem imprez muzycznych o dużym natężeniu dźwięku). Wykonano zatem obliczenia sprawdzające drewnianej konstrukcji przekrycia jako ustroju przestrzennego. Analizę obliczeniową przestrzennego modelu konstrukcji dachowej (rys. 12) przeprowadzono w programie Autodesk Robot Structural Analysis. Zamodelowano wszystkie wymagane elementy konstrukcji (także brakujące) i założono nominalne przekroje elementów drewnianych, bez uwzględnienia uszkodzeń w postaci skrośnych pęknięć wzdłuż włókien, gdyż znaczna większość elementów, w których obserwowano tego typu uszkodzenia, miała założone stalowe obejmy scalające przekrój. Po szczegółowych oględzinach elementy drewniane zakwalifikowano, bazując na intensywności wad, jako odpowiadające obecnej klasie C22. Obliczenia prowadzono przyjmując dwa przypadki obciążenia: stan początkowy, w którym przyjęto wszystkie warstwy izolacji obciążające sufit kolebkowy oraz stan obecny, w którym nie uwzględniono warstw izolacyjnych.

Przeprowadzona analiza obliczeniowa wykazała, że w chwili obecnej (strop bez warstw izolacji) nie dochodzi do przekroczenia nośności, a maksymalne wyętnienie poszczególnych elementów nie przekracza 85%. Nawet w przypadku nierealnie niskiej klasy drewna C14 tylko w nielicznych elementach (krokwie i zastrzały skrajne) dochodzi do nieznacznych, rzędu kilkunastu procent, przekroczeń nośności.
