Politechnika Śląska, Wydział Budownictwa, Katedra Teorii Konstrukcji Budowlanych

## POŻAR SAMONOŚNEJ HALI ŁUKOWEJ WYKONANEJ W SYSTEMIE ABM

### FIRE OF SELF SUPPORTED ARCH BUILDING MADE IN ABM SYSTEM

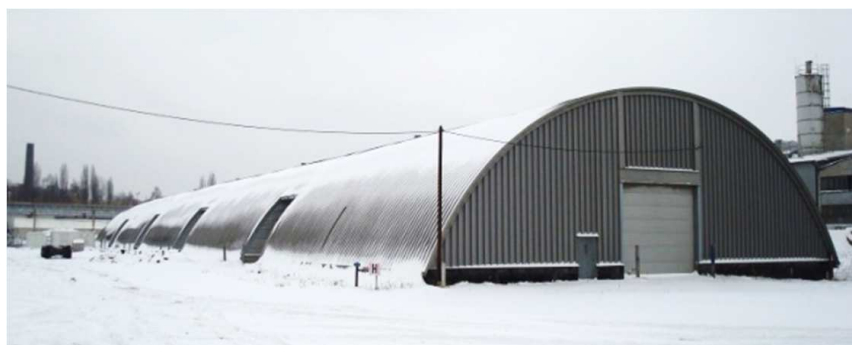
Rys. 2. Hala w systemie ABM 120 w Siemianowicach Śląskich

Hala przedstawiona na rys. 2 pod koniec kwietnia 2012 roku uległa zniszczeniu w wyniku pożaru. Niniejszy referat pokrótce omówi zachowanie się konstrukcji hali w czasie pożaru.

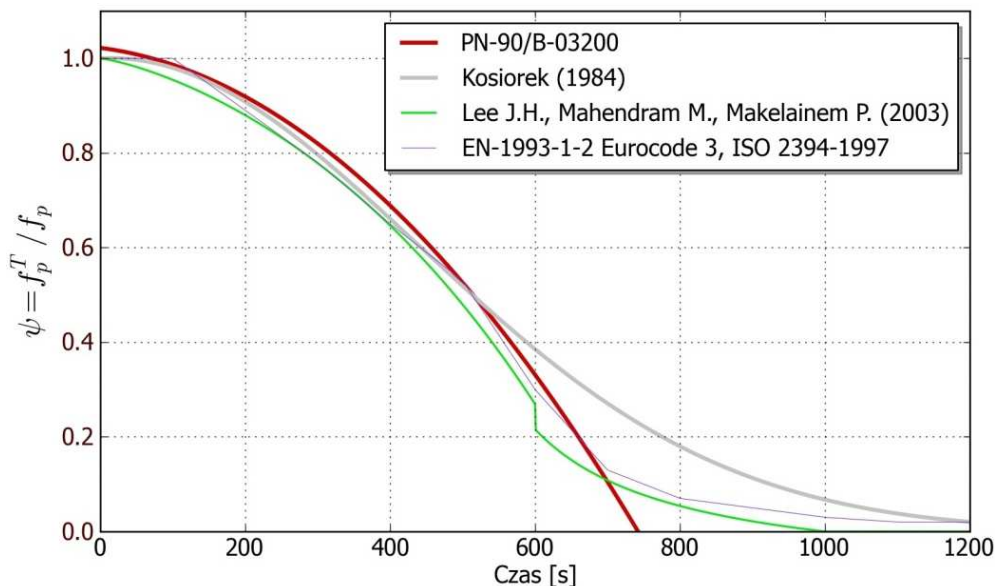
Rys. 8. Wykresy współczynników redukcji granicy plastycznej w funkcji temperatury według różnych opracowań [1, 3, 4, 5]

Analiza szacowania czasu zniszczenia konstrukcji opierała się na współczynniku redukcji granicy plastyczności  $\psi(\theta) = f_y^T / f_y^T$ . Niestety dla tak wysokich temperatur, jakie uzyskano w trakcie symulacji (ponad  $600^\circ\text{C}$ ) występują znaczne różnice względem różnych opracowań jak to pokazano na rys. 8. Do dalszych analiz przyjęto zależności podane w PN-90/B-03200 [3].

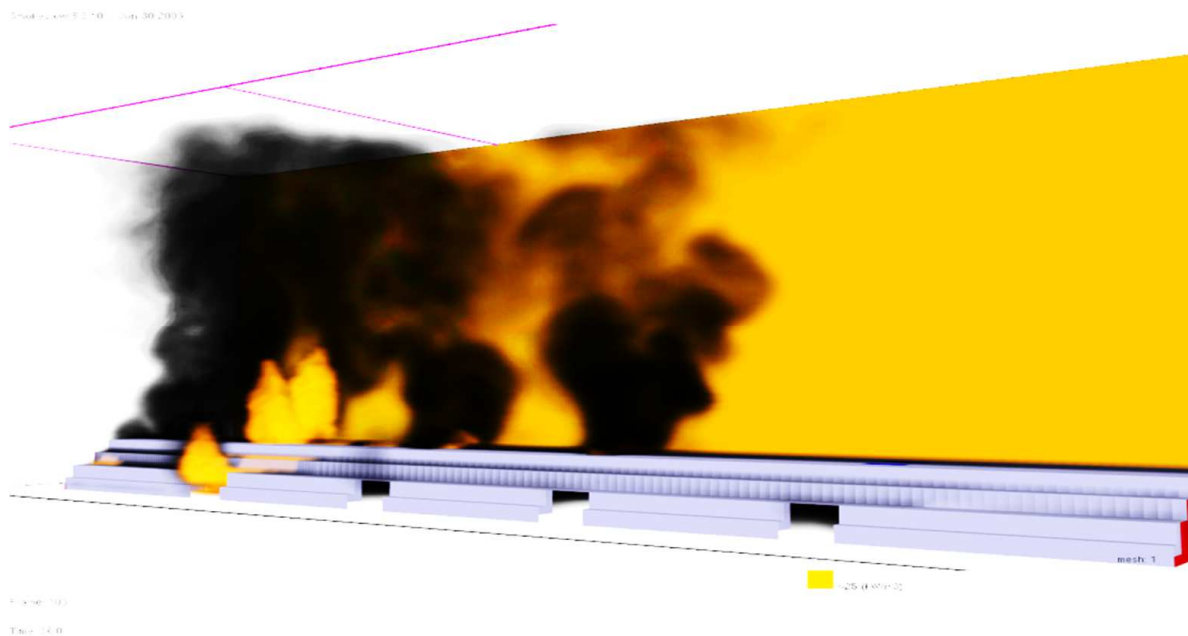
Rys. 10. Rozkład zadymienia w 36 sekundzie symulacji (program FDS).

Na rys. 10÷12 przedstawiono wybrane wykresy uzyskane w czasie symulacji pożaru. Pokazano obraz zadymienia wraz zasięgiem płomieni (patrz rys. 10) oraz samo zadymienie w widoku na płaszczyznę pionową przechodzącą przez oś podłużną hali (rys. 12). Rysunek 11 jest mapą temperatur w płaszczyźnie pionowej wzdłuż osi głównej hali.
