WPŁYW OSIADANIA KANAŁU WENTYLACYJNEGO NA STAN TECHNICZNY BUDYNKU NADSZYBIA

THE EFFECT OF SETTLEMENT VENTILATION DUCT ON TECHNICAL CONDITION OF THE SHAFT TOP BUILDING

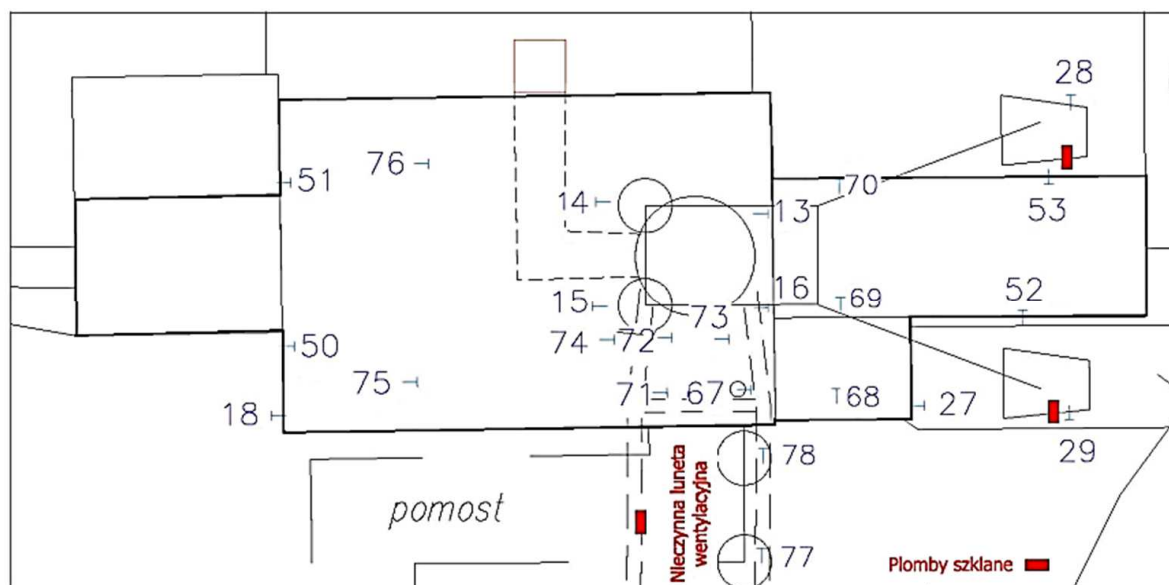
Rys. 3. Lokalizacja punktów pomiarowych oraz plomb w rejonie budynku nadszybia

Zarządca budynku od wielu lat prowadzi systematyczne pomiary geodezyjne w rejonie szybu. Punkty pomiarowe umieszczone są zarówno na budynku nadszybia jak i na posadzkach a ich szczegółową lokalizację przedstawiono na rys. 3. Z uzyskanych pomiarów wynika, że największe przemieszczenia pionowe wystąpiły w następujących punktach pomiarowych:

- 52 – znajdujący się w rejonie ściany leżącej w osiach C i 1÷2; sumaryczne przemieszczenie równe 1,9 cm,
- 53 – znajdujący się w rejonie ściany leżącej w osiach B i 1÷2; sumaryczne przemieszczenie równe 2,1 cm,
- 67 – w bezpośrednim sąsiedztwie oparcia słupa zlokalizowanego w osiach D i 3 na lunecie wentylacyjnej; sumaryczne przemieszczenie równe 3,1 cm.

W pozostałych punktach pomiarowych nie stwierdzono znaczącego wzrostu osiadania. Punkty pomiarowe o numeracji wyższej niż 67 zostały wprowadzone po zaistniałym przemieszczeniu się segmentu kanału wentylacyjnego.
