MARIAN KAWULOK, *m.kawulok@itb.pl*
LESZEK CHOMACKI, *l.chomacki@itb.pl*
BEATA PARKASIEWICZ, *l.parkasiewicz@itb.pl*
LESZEK SŁOWIK, *l.slowik@itb.pl*
Instytut Techniki Budowlanej, Oddział Śląski

WYBURZENIE 25 BUDYNKÓW MIESZKALNYCH SPOWODOWANE INTENSYWNYMI WPŁYWAMI EKSPLOATACJI GÓRNICZEJ

DEMOLITION OF 25 FLAT BUILDINGS CAUSED BY INTENSIVE MINING DEFORMATIONS OF THE GROUND

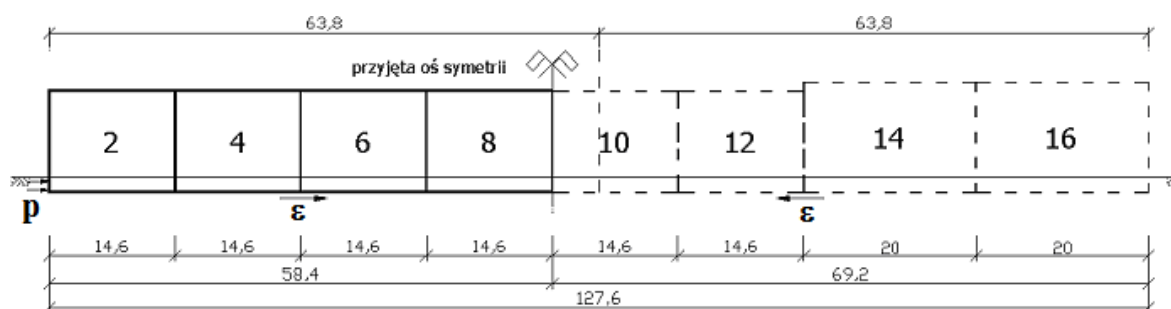
Rys. 9. Widok na całą zabudowę z umiejscowieniem osi symetrii

- przyjęciu symetrii układu, zakładając oś symetrii w połowie liczby segmentów (rys. 9) oraz braku przerw dylatacyjnych,
- nie uwzględnieniu wpływu stropów, w przyjmowaniu sił poziomych, gdyż stropy były o zróżnicowanej konstrukcji i trudno było je odwzorować w modelu, a wyniki otrzymane dla modelu ze sztywnymi stropami wskazywały możliwość powstania uszkodzeń jedynie w poziomie kondygnacji piwnicznej, co było niezgodne z rzeczywistym stanem,

- podparcie modelu obliczeniowego wzdłuż dwóch krawędzi: dolnej poziomej (w poziomie podstawy fundamentu), która uniemożliwiła ruch w płaszczyźnie pionowej, oraz prawej pionowej (w osi symetrii), która uniemożliwiła ruch w płaszczyźnie poziomej.
