KRZYSZTOF STERNIK, *Krzysztof.Sternik@polsl.pl*
KRZYSZTOF GROMYSZ, *Krzysztof.Gromysz@polsl.pl*
Politechnika Śląska w Gliwicach

PODBICIE FUNDAMENTÓW JAKO SPOSÓB NA STABILIZACJĘ WYCHYLONEGO BUDYNKU

UNDERPINNING AS A WAY FOR STABILIZATION OF A DEFLECTED BUILDING

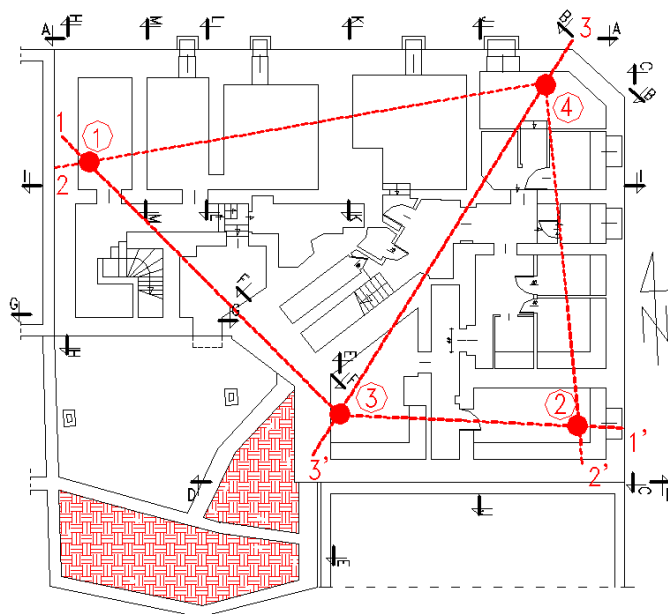
Rys. 3. Rzut ścian piwnic z rozmieszczeniem otworów badawczych i przekrojów geotechnicznych

Podłoże rozpoznano czterema otworami badawczymi do głębokości maksymalnej 4,5 m poniżej poziomu podłogi piwnic. Stan gruntów niespoistych określono na podstawie sondowań dynamicznych sondą lekką wykonanych w sąsiedztwie otworów z dna odkrywek w podłożu piwnic. Rozmieszczenie otworów badawczych pokazuje rys. 3. Wybrany przekrój geotechniczny przedstawiający budowę podłoża zamieszczono na rys. 4.

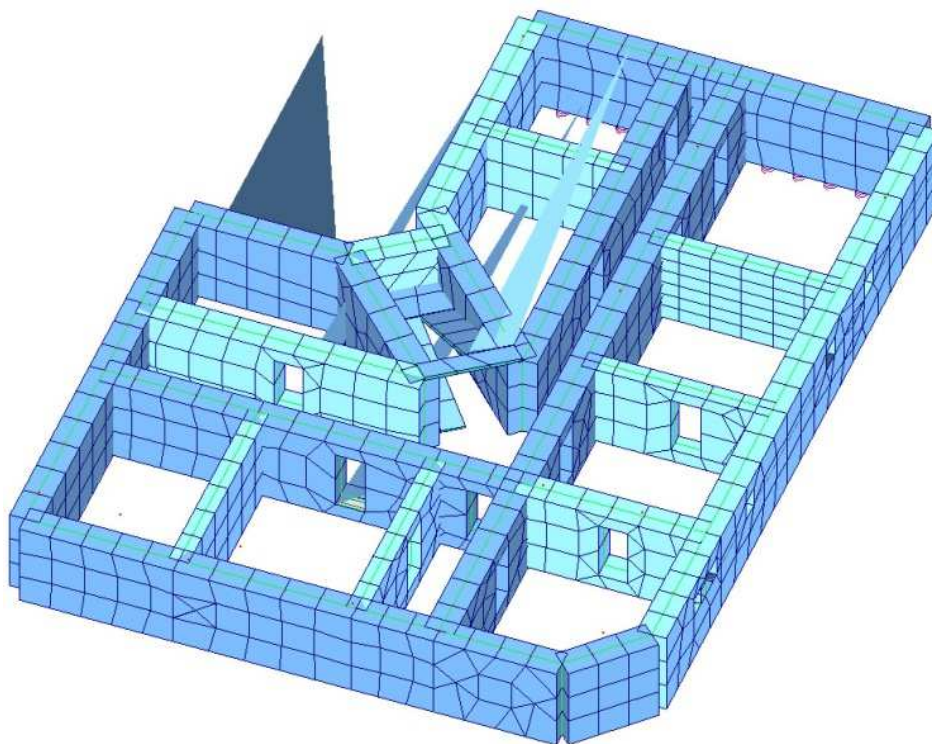
Rys. 5. Model MES kondygnacji piwnicznej

Rzut budynku w poziomie piwnic z oznaczonymi ścianami fundamentowymi pokazany jest na rys. 3. Wartości obciążeń przekazywanych na podłoże przez budynek zostały obliczone z wykorzystaniem programu metody elementów skończonych ROBOT. Wartości nacisków na 1 m długości ław fundamentowych wyznaczone zostały bez uwzględnienia współpracy budynku z podłożem i związanej z tym faktem redystrybucji obciążeń podłoża. W rzeczywistości wartości nacisków na podłoże mogą być do 30% mniejsze od wyznaczonych. Model MES kondygnacji piwnicznej budynku pokazany jest na rys. 5. Wyznaczone wartości obciążeń zestawione są w tabl. 2.

Wobec wyliczonych obciążeń przekazywanych z budynku na podłoże sięgających lokalnie nawet 750 kN/m, a średnio zawierających się w przedziale 350÷450 kN/m, stwierdzić należy, że nośność podłoża jest przekroczone. Dyskusyjna pozostaje wielkość przekroczenia granicznego oporu podłoża. W budynku nie stwierdzono żadnych uszkodzeń w postaci pęknięć ścian i stropów, zatem nie jest pewne, że nośność podłoża gruntowego została przekroczone aż pięciokrotnie (tym bardziej siedmiokrotnie w ekstremalnym przypadku). Przypomnijmy, że konstrukcja budynku jest murowana ze stropami odcinkowymi nad piwnicami. Z pewnością na dobry stan budynku ma również wpływ jego dwukierunkowe skotwienie w poziomie każdej kondygnacji, stanowiące zabezpieczenie przed deformacjami górnymi.
