EUGENIUSZ HOTAŁA, *hotala@hesko.pl*  
Politechnika Wroclawska

## USZKODZENIA KONSTRUKCJI OBIEKTÓW ELEKTROWNI WSKUTEK WYBUCHU PYŁÓW

### STRUCTURAL DAMAGE OF POWER STATION BUILDINGS AS A RESULT OF DUST EXPLOSION

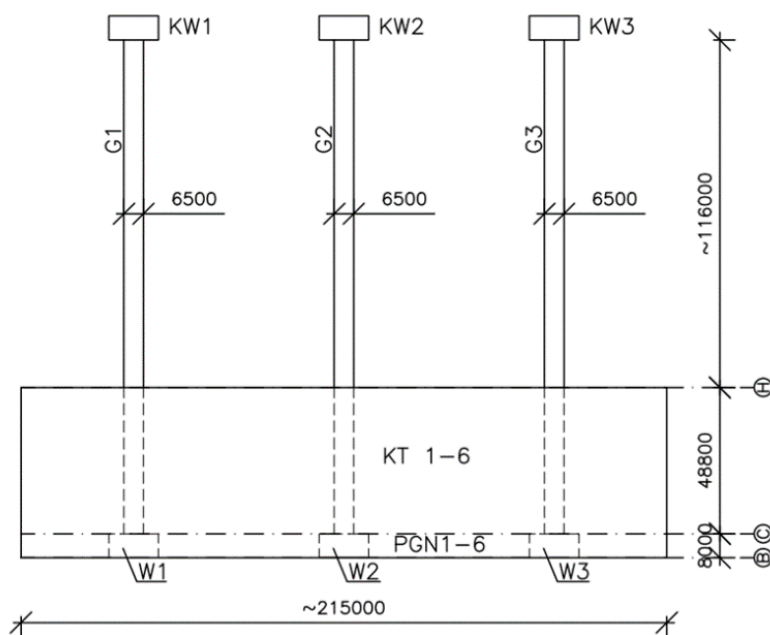
W niniejszym referacie przedstawiono przykład bardzo poważnych uszkodzeń obudowy i częściowego uszkodzenia konstrukcji nośnej budynku kotłowni 6-ciu bloków energetycznych KT1-KT6 (rys. 1), dwóch ukośnych galerii transportowych G1, G2 i dwóch budynków kruszarek węgla KW1, KW2, które wystąpiły wskutek rozległego wybuchu pyłów transportowanej biomasy oraz wskutek lokalnych pożarów. Do tej pory nie ustalono jednoznacznie, gdzie było miejsce inicjacji wybuchu i jak przebiegała fala wybuchowa.

Wybuch pyłów biomasy miał miejsce w jednej z elektrowni po zakończeniu pracy na drugiej zmianie w bardzo upalny lipcowy dzień. Fala wybuchowa rozprzestrzeniła się szybko wewnątrz budynków kruszarek węgla KW1, KW2 (rys. 1) oraz w całym budynku kotłowni KT1-6 poprzez ukośne galerie transportowe węgla i biomasy G1, G2 oraz tzw. poziomą galerię nawęglania PGN1-6, zlokalizowaną wewnątrz budynku kotłowni.

Rys. 1. Usytuowanie obiektów elektrowni, uszkodzonych wskutek wybuchu pyłów (bez KW3 i G3)
