TERESA PACZKOWSKA, *teka@ps.pl*
WIESŁAW PACZKOWSKI, *wespa@ps.pl*
Zachodniopomorski Uniwersytet Technologiczny w Szczecinie

OCENA ZAGROŻENIA AWARYJNEGO STALOWEJ KONSTRUKCJI WSPORCZEJ WIELKOGABARYTOWEJ INSTALACJI PRZEMYSŁOWEJ

ESTIMATION OF THE FAILURE THREAT TO THE LARGE INDUSTRIAL INSTALLATION STEEL SUPPORTING STRUCTURE

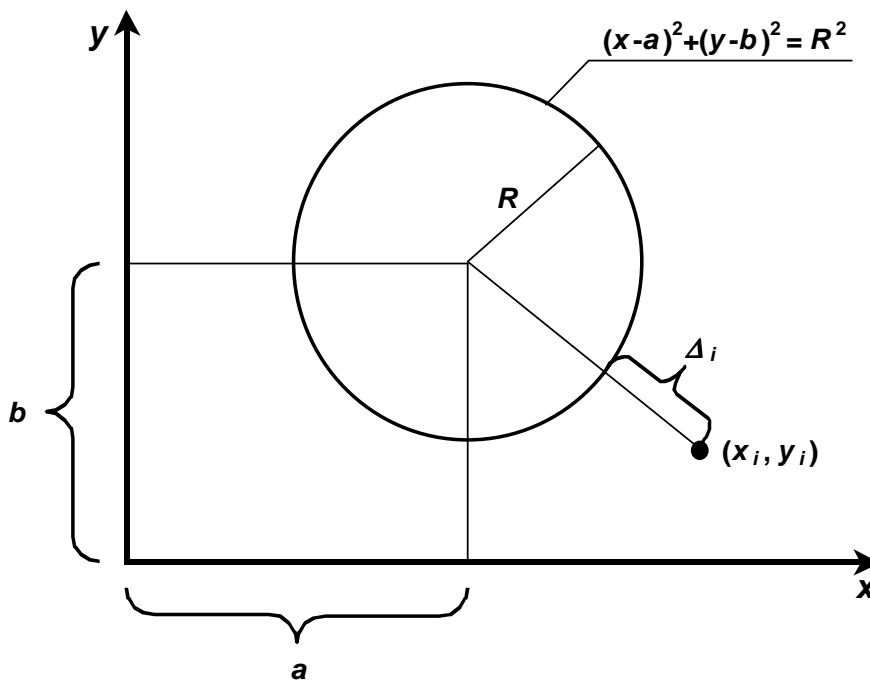
Wykonano $n = 30$ pomiarów na kierunku promieniowym wzajemnych przemieszczeń pierścienia górnego względem pierścienia dolnego kompensatora. Zastosowano metodę najmniejszych kwadratów do zminimalizowania wyrażenia:

jest odległością punktu i (x_i, y_i) od okręgu o promieniu R ze środkiem o współrzędnych (a, b) zgodnie z rys. 5.

Rys. 5. Odległość Δ_i punktu pomiarowego „i” od okręgu aproksymującego położenie pierścienia górnego
