DEFEKTY BETONOWANIA SŁUPA PODPORY MOSTU, JEGO STAN AWARYJNY I POAWARYJNA ODBUDOWA

DEFECT OF CONCRETING OF SUPPORT OF BRIDGE, HIM EMERGENCY STATE AND AFTER EMERGENCY RENEWAL

Streszczenie Opisano rozwiązanie konstrukcyjne odbudowy zniszczonego powodzią mostu na miejscowej drodze. Wada betonowania słupa powstała w czasie budowy, okazała się przyczyną stanu awaryjnego.

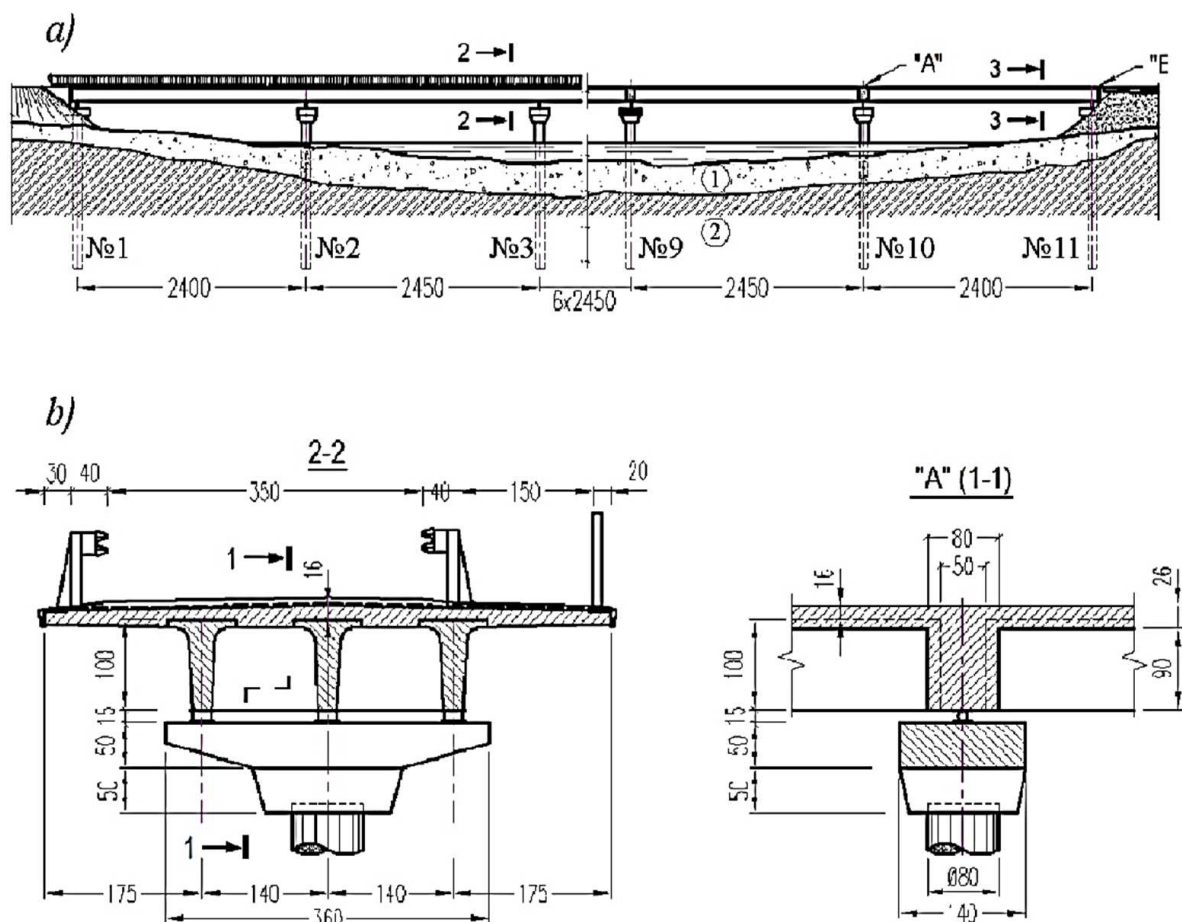
Rys. 2. Ogólny widok mostu

W badaniu podpory numer 3 (rys. 2) po ustawieniu nad nią ciężarówki w ciągu 20 minut nastąpiło osiadanie o wartości 3,5 cm, a jej nadziemna część wychyliła się w płaszczyźnie mostu w kierunku podpory numer 4 o $2,0 \div 2,5$ cm. Dalsze obciążanie zostało przerwane, a obciążenie pierwszego etapu zdjęte z podpory. Pomimo tego odkształcenie nadal rosło pod działaniem obciążeń własnych konstrukcji i w ciągu kilku godzin osiadania osiągnęły wartości 35-40 cm z nachyleniem nadziemnych części w płaszczyźnie mostu do $20 \div 22$ cm. W tym czasie w przylegających do podpory sąsiadujących przęsłach zostały wprowadzone tymczasowe metalowe podpory (rys. 5), na które były przekazywane reakcje z przęsła. Dalsze wychylanie podpory 3 zostało zatrzymane. Zaistniała sytuacja awaryjna wymagała ustalenia przyczyn i likwidacji jej skutków.

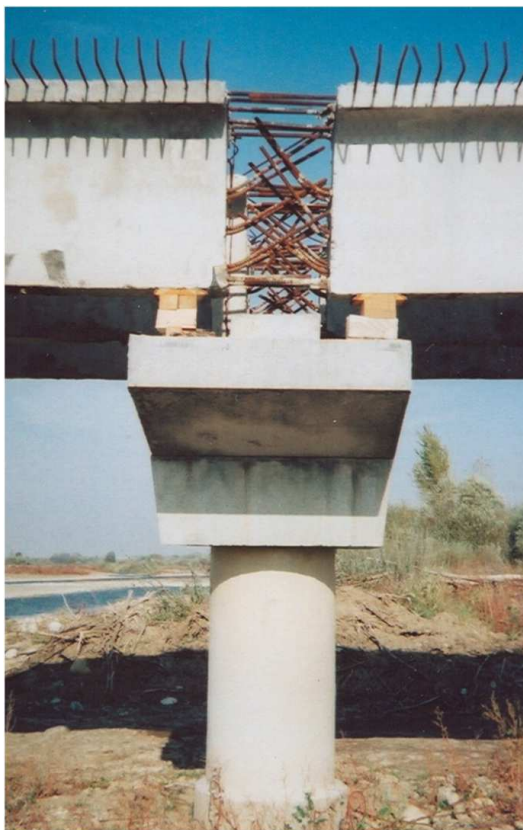
Rys. 3. Filar z opartymi na tymczasowych podporach drewnianych dźwigarami, widoczne zbrojenie czoła dźwigarów

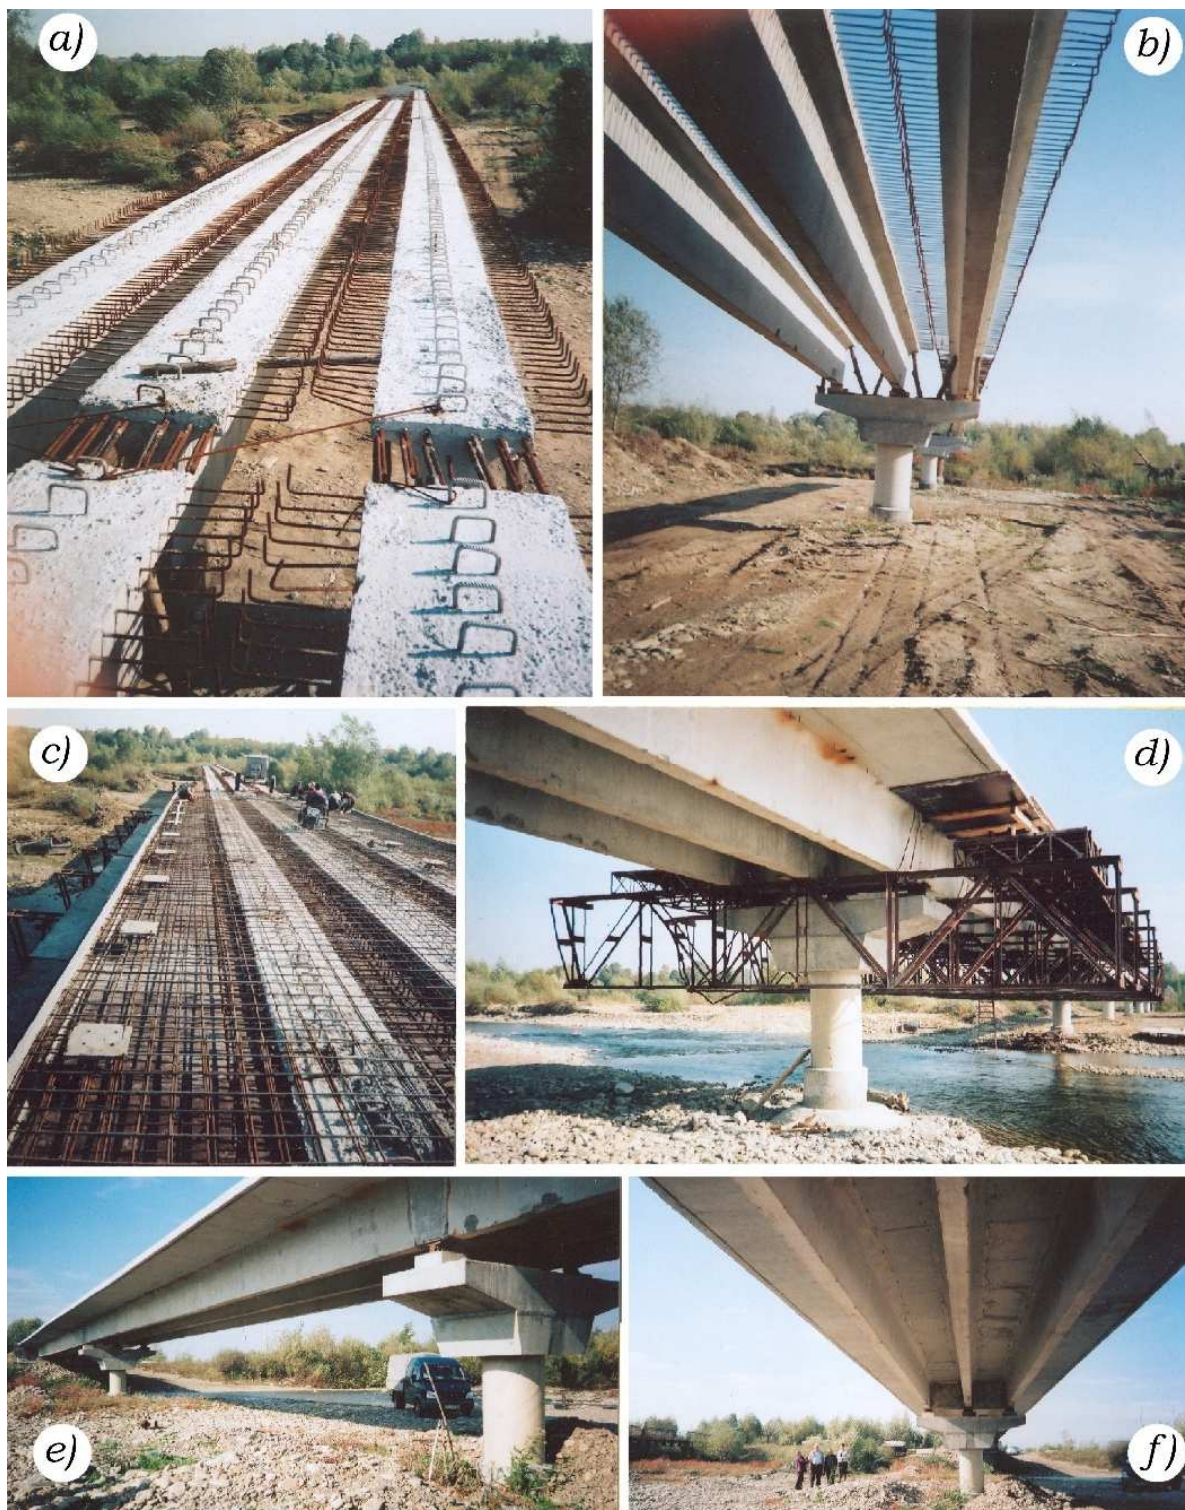
Rys. 4. Widok zmontowanych dźwigarów z góry (a) i z dołu (b), płyty pomostowej (c), podwieszonego deskowania(d), płyty pomostowej. Ogólny widok części przęsłowej konstrukcji (e, f)
