## STANY AWARYJNE MUROWANYCH NABRZEŻY ODRY WE WROCŁAWIU

**Streszczenie:** W pracy przedstawiono systematykę uszkodzeń oraz metodykę oceny stanu technicznego murowanych nabrzeży rzeki Odry w centrum Wrocławia opracowane na potrzeby projektu „Modernizacja Bulwarów Odry Śródmiejskiej we Wrocławiu”, stanowiącego część programu unowocześnienia Wrocławskiego Węzła Wodnego. Zaproponowano hierarchiczną, 2-poziomową klasyfikację uszkodzeń konstrukcji nabrzeży Odry oraz 6-stopniową skalę ocen ich stanu technicznego, uwzględniającą zaawansowanie procesów degradacyjnych, a także zakres niezbędnych działań rehabilitacyjnych. Praktyczne zastosowania opracowanych rozwiązań zaprezentowano na przykładzie trzech odcinków murowanych nabrzeży Odry.

### EMERGENCY CONDITIONS OF MASONRY EMBANKMENTS OF THE ODRA RIVER IN WROCLAW

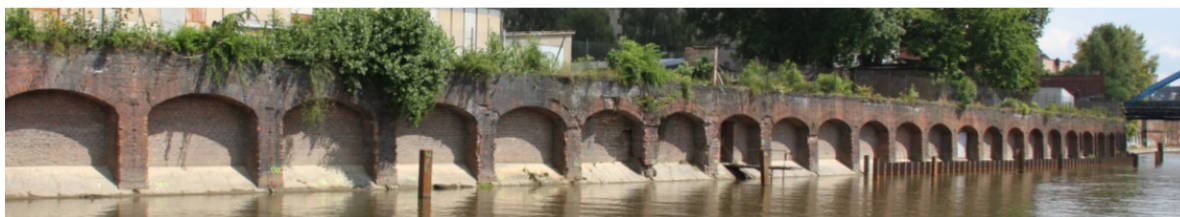
Tereny na zachód od Mostu Sikorskiego wykorzystywane były pierwotnie jako powierzchnie magazynowe i składowe. Poniżej mostu usytuowano nabrzeża przemysłowe, z urządzeniami cumowniczymi, które były wykorzystywane w czasach, kiedy Odra Południowa współtworzyła przemysłowe centrum Wrocławia. Wybudowane umocnienia ozdobione zostały łukowymi ceglanyymi sklepieniami, tworzącymi przestrzenne galerie (rys. 9).

Rys. 9. Nabrzeże Odry w rejonie Mostu Sikorskiego – widok ogólny przed przebudową
