Awaria konstrukcji posadzki obiektu magazynowego spowodowana osiadaniem podłoża gruntowego

ŁUKASZ DROBIEC¹, SŁAWOMIR KWIECIEŃ^{2,*}

Failure of the structure of the floor in a warehousing facility caused by settlement of the subsoil

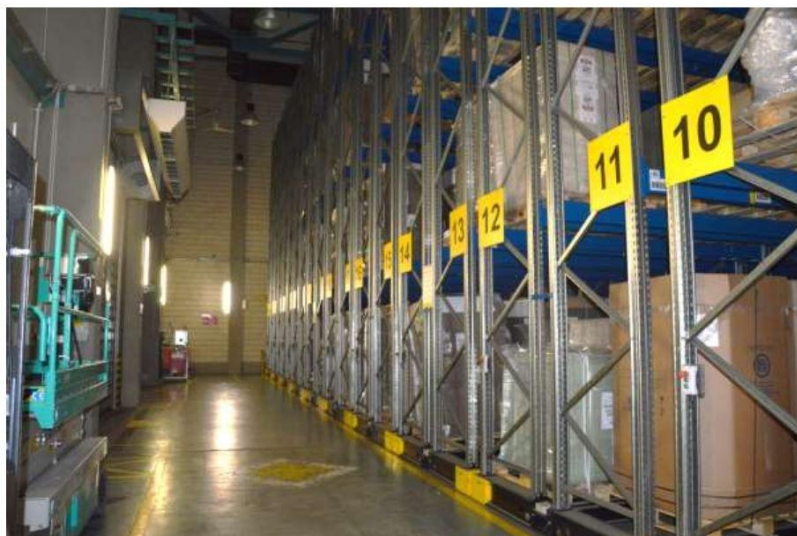
Rys. 1. Regały przejezdne w hali

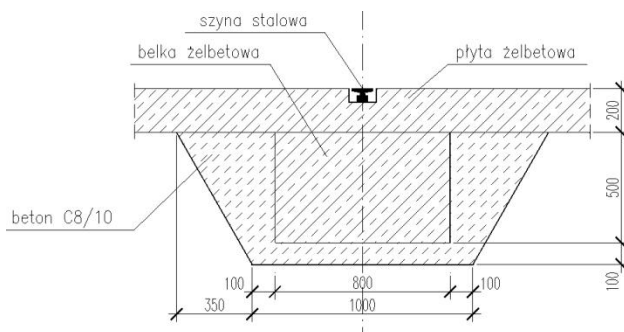
Konstrukcję posadzki zaprojektowano pod kątem użytkowania regałów przejezdnych. Jej wierzchnią warstwę miała stanowić płyta żelbetowa o grubości 20 cm, zbrojona górną i dolną, oparta na ruszcie żelbetowym o wysokości 50 cm i szerokości 80 cm (rys. 2). Rozstaw belek głównych rusztu, zgodny z rozstawem kół regałów, wynosił 2,8 m i 3,7 m (rys. 6). Belki poprzeczne rusztu, o wymiarach 50×50 cm, rozstawiono co 6 m. Całość z betonu C25/30. Pod rusztem i po jego bokach projektowano dodatkowe otulenie z betonu o małej wytrzymałości (C8/10, rys. 2). Ruch regałów odbywa się po szynach stalowych o długości ok. 39,7 m.

Obciążenia wózkami regałów wynoszą ok. 174 kN/mb (szyna środkowa) i ok. 87 kN/mb (szyna skrajna).

Rys. 2. Przekrój poprzeczny konstrukcji posadzki w miejscu podparcia rusztem.
