Od legendy do odkrycia – historyczne i geotechniczne uwarunkowania odkrycia tuneli pod Wzgórzem Zamkowym w Szczecinie

From legend to discovery – historical and geotechnical conditions related to the discovery of tunnels under the Castle Hill in Szczecin

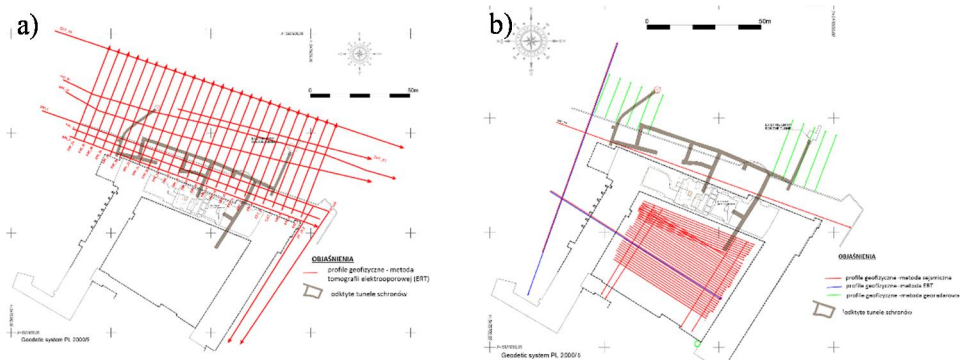
Rys. 5. Szkic położenia profili geofizycznych w obszarze Zamku na tle odkrytych tuneli; a) profile ERT w I etapie badań (wzdłuż tarasu oraz skarpy) [8], b) profile SRT i dodatkowe profile ERT oraz pomiary georadarem (GPR), etap II badań (głównie na dziedzińcu) [9].

W zakresie badań geofizycznych wykonano pomiary elektrooporowe dla 36 profili ERT (rys. 5a), o łącznej długości ponad 3000 mb. Przyjęta metodyka zakładała rozstawy elektrod co 2, 1 i 5 m, w układzie pomiarowym 4' 21 i 2' 21 m, co pozwoliło uzyskać dużą dokładność i prospekcję w przedziale 15–17 m p.p.t. w zależności od długości profili.

W zakresie profilowań sejsmicznych SRT wykonano łącznie 44 profile o sumarycznej długości ok. 2400 mb, głównie na obszarze dziedzińca Zamku (rys. 5b), gdzie pomiary wykonano w układzie równoległych profili co 1 m, przy rozstawie geofonów co 2 m. Pozwoliło to uzyskać prospekcję do ok. 20 m p.p.t. W obszarze dziedzińca Zamku pomiary wykonano w układzie równoległych profili co 1 m. Przyjęto rozstaw geofonów co 2 m. Wzbudzenie sygnału wykonywano młotem o masie 10 kg, co drugi geofon (co 4 m). Zastosowano geofony 10 Hz (rejestrujące częstotliwości >10 Hz). Badania wykonano wg metodyki 2D. Pomiary te były utrudnione z uwagi na drgania pochodzące z ruchu miejskiego. W celu poprawy jakości sygnały zastosowano wielokrotne wzbudzenie fali sejsmicznej (do 15 razy). Z uwagi na konieczność wskazania wejść do tuneli na skarpie wykorzystano również jako badanie pomocnicze płytkie profilowanie georadarem (GPR).
