Wzmocnienie uszkodzonej stalowej konstrukcji nośnej elektrowni w celu przejęcia dodatkowych obciążeń

Reinforcement of damaged power plant steel structure for additional loads

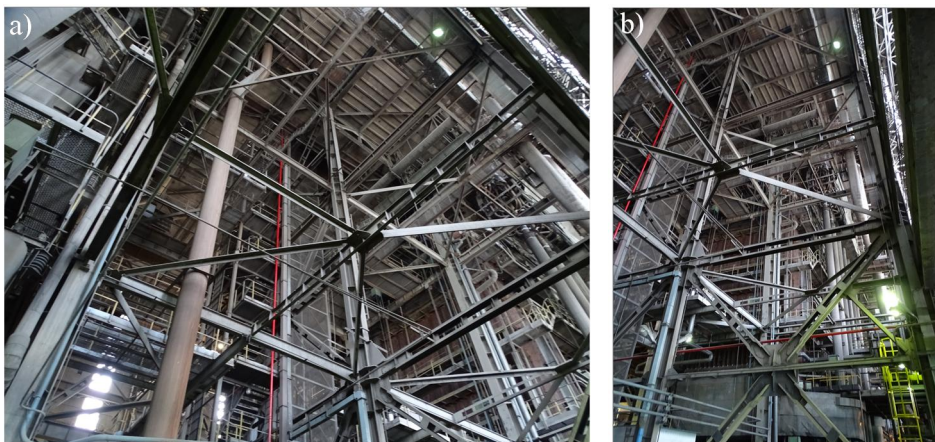
Rys. 2. Zdjęcia konstrukcji szkieletowej kotłowni z poziomu +25,5 m.

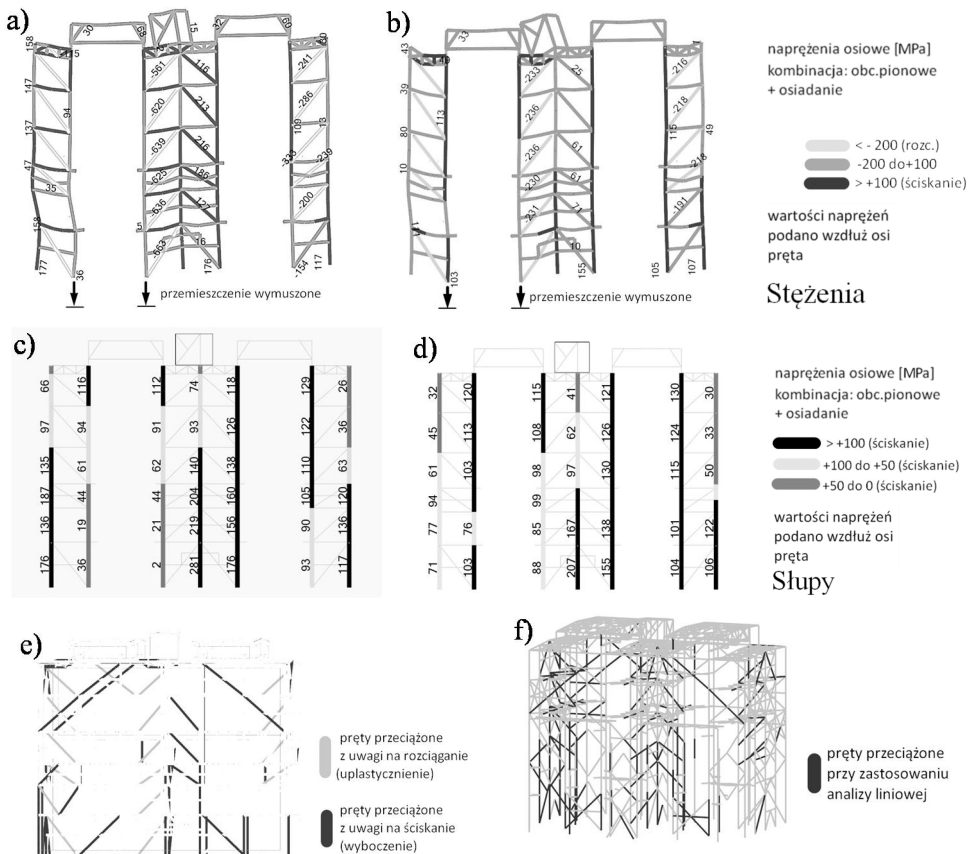
W układach statycznie niewyznaczalnych, wielkości sił wewnętrznych wywołanych nierównomiernym osiadaniem podpór, są uzależnione od sztywności układu. W analizowanej konstrukcji tężniki pionowe mają nośność wielokrotnie mniejszą od nośności słupów. Analiza z wykorzystaniem modelu materiału liniowo-sprężystego (LA) uniemożliwiłaby właściwą ocenę wytrzymałości konstrukcji – siły przekazywane ze stężeń na słupy (w wyniku nierównomiernego osiadania) wielokrotnie przekraczałyby nośności prętów stężeń. W związku z tym podjęto decyzję o zastosowaniu modelu obliczeniowego GMNIA (analiza nieliniowa geometrycznie i materiałowo, uwzględniająca imperfekcje konstrukcji), uwzględniającego wpływ degradacji sztywności tężników pionowych (wyboczenie prętów ściskanych i uplastycznienie/zerwanie rozciąganych) na wielkości sił w słupach. Na rys. 9 przedstawiono porównanie naprężeń w elementach w przypadku analizy liniowej i nieliniowej dla kombinacji obciążeń pionowych i nierównomiernego osiadania podpór. Przedstawiono elementy, które w przypadku analizy liniowej wykazują znaczne przekroczenie warunków nośności. Wykazane w analizie LA znaczne przekroczenia nośności nie odzwierciedlały aktualnego stanu konstrukcji, co uniemożliwiało przyjęcie wyników tej analizy.

Rys. 9. Porównanie wyników analizy liniowej i nieliniowej (przedstawienie warunków dyskwalifikacji analizy liniowej): a) analiza liniowa (LA); b) Analiza nieliniowa (GMNIA); c) Analiza liniowa (LA); d) Analiza nieliniowa (GMNIA); e) Analiza liniowa – pręty przeciążone; f) elementy o przekroczonej nośności wg analizy liniowej.

- zastosowanie metody analizy liniowej (LA) prowadziłoby do niewłaściwej oceny stanu technicznego (uzyskane wyniki analizy LA wykazywały kilkukrotne przekroczenia nośności prętów stężenia);
- uzyskanie poprawnych wyników obliczeń było możliwe na podstawie zaawansowanych modeli nieliniowych GMNIA, w tym wprowadzenia nieliniowych przegubów w miejscach prętów uszkodzonych;
- stopień skomplikowania obiektu wymagał zastosowania zaawansowanych technik pomiarowych w postaci skaningu laserowego (LiDAR) w celu uzyskania danych dotyczących

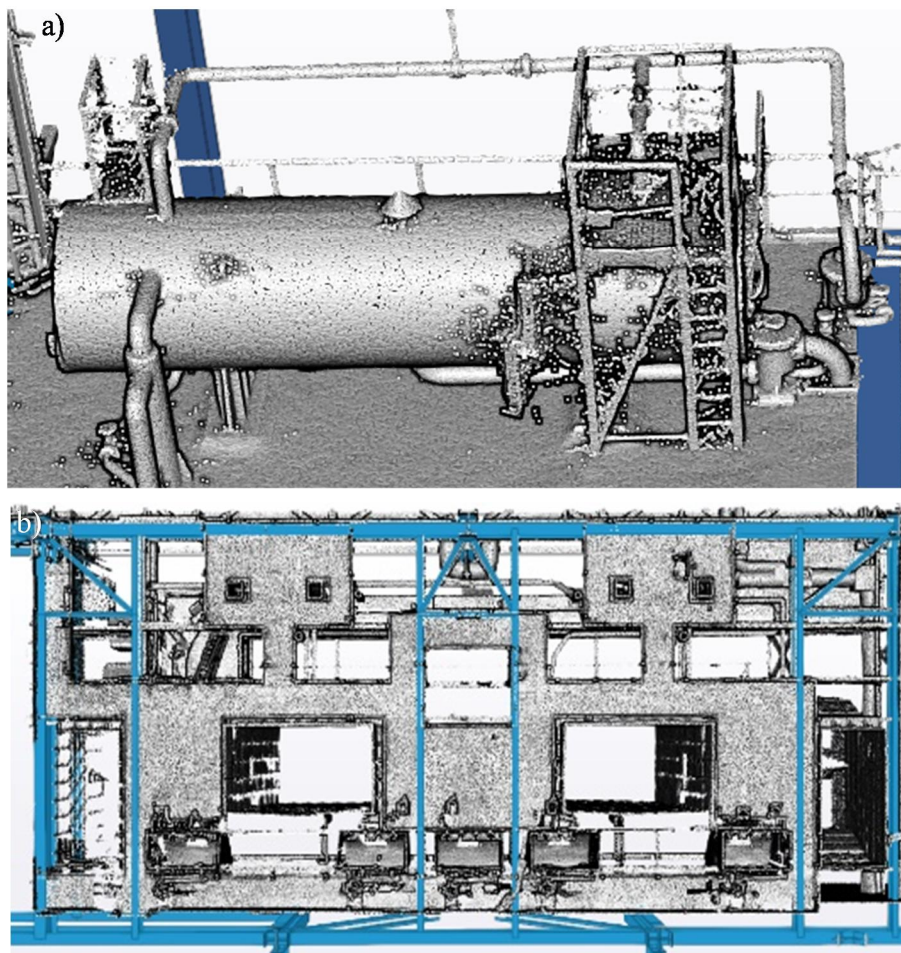
Dodatkowym utrudnieniem zadania była niepewność danych archiwalnych dotyczących obciążeń technologicznych: układ i wielkości obciążeń uległy istotnym zmianom w ciągu 60-letniego okresu eksploatacji budynku. Na podstawie informacji uzyskanej z chmury punktów (rys. 10) zweryfikowano i zaktualizowano układ obciążeń działających na konstrukcję, co stworzyło podstawę do prowadzenia dalszych analiz, w tym analiz nieliniowych.

Rys. 10 Przykład identyfikacji obciążeń technologicznych na podstawie chmury punktów: a) zbiornik – oszacowanie ciężaru b) strop na poz. +34 m – brak obciążeń stałych.

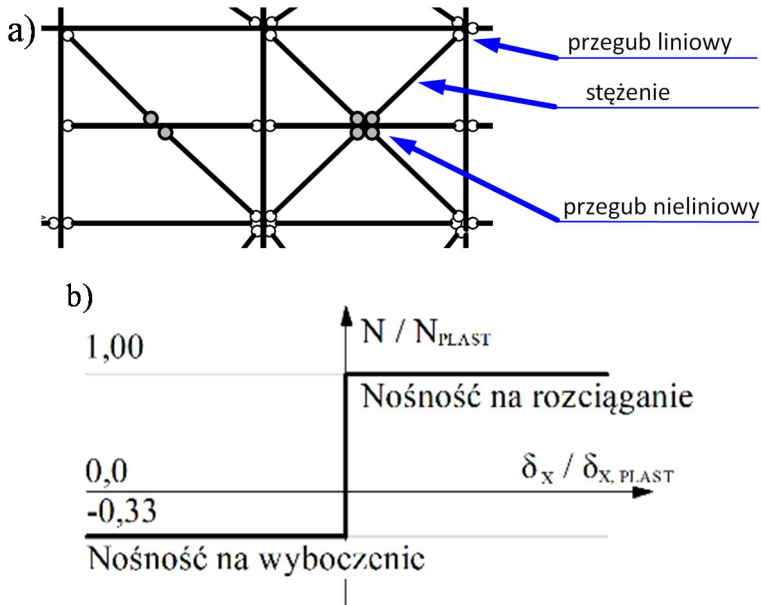
Imperfekcje przyjęte w obliczeniach zamodelowano jako układy zastępczych sił równoważnych [18]. Rozpatrywano imperfekcje łukowe i przechyłowe słupów. Z uwagi na wielkość zadania numerycznego, ograniczono zakres elementów, w których uwzględniono nieliniowości materiałowe do tężników pionowych kotłowni oraz uwzględniono je jako nieliniowe charakterystyki przegubów translacyjnych stężeń (rys. 11). W przegubach nieliniowych zastosowano model materiału sztywno – plastycznego, obrazującego nośność elementów na rozciąganie oraz ściskanie, z uwzględnieniem utraty stateczności (rys. 11b). Przedstawiony na rys. 11b model nośności na wyobczenie jest modelem uproszczonym, jednak ze względu na złożoność obliczeniową zadania podjęto decyzję o przyjęciu uproszczenia, które powoduje mniejszą sztywność węzłów niż w rzeczywistości.

Rys. 11. Model obliczeniowy stężeń z nieliniowością sprowadzoną do przegubu na jednym z końców: a) schemat z lokalizacją przegubów; b) charakterystyka przegubu NL.

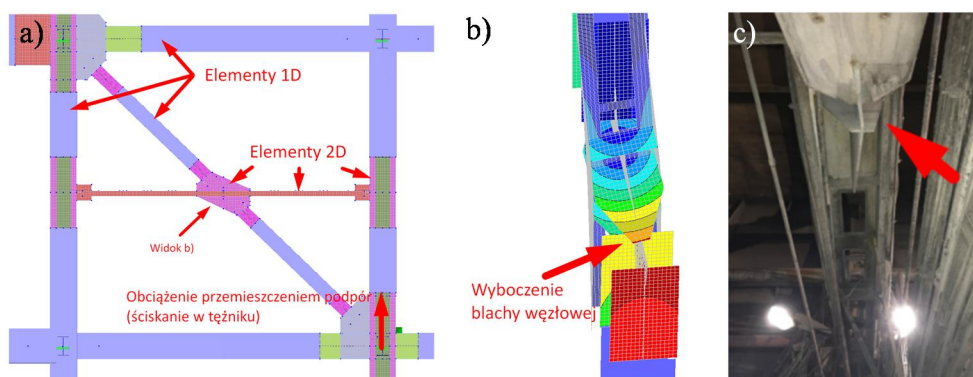
Rys. 12. Wycinkowy model obliczeniowy tężnika pionowego – typ 1: a) model obliczeniowy; b) postać wybočenja; c) wyboczona blacha węzłowa.

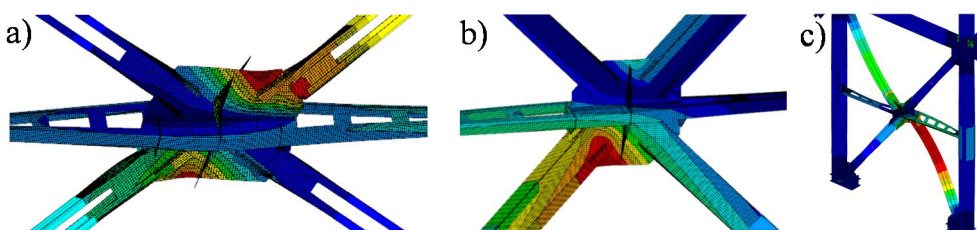
Rys. 13. Postacie wyboczeńiowe różnych typów stężeń: a) typ 1; b) typ 2; c) typ 3.
