Błędy projektowe przyczyną stanu awaryjnego żelbetowego zbiornika na koks

Design errors cause an emergency of the reinforced concrete tank for coke

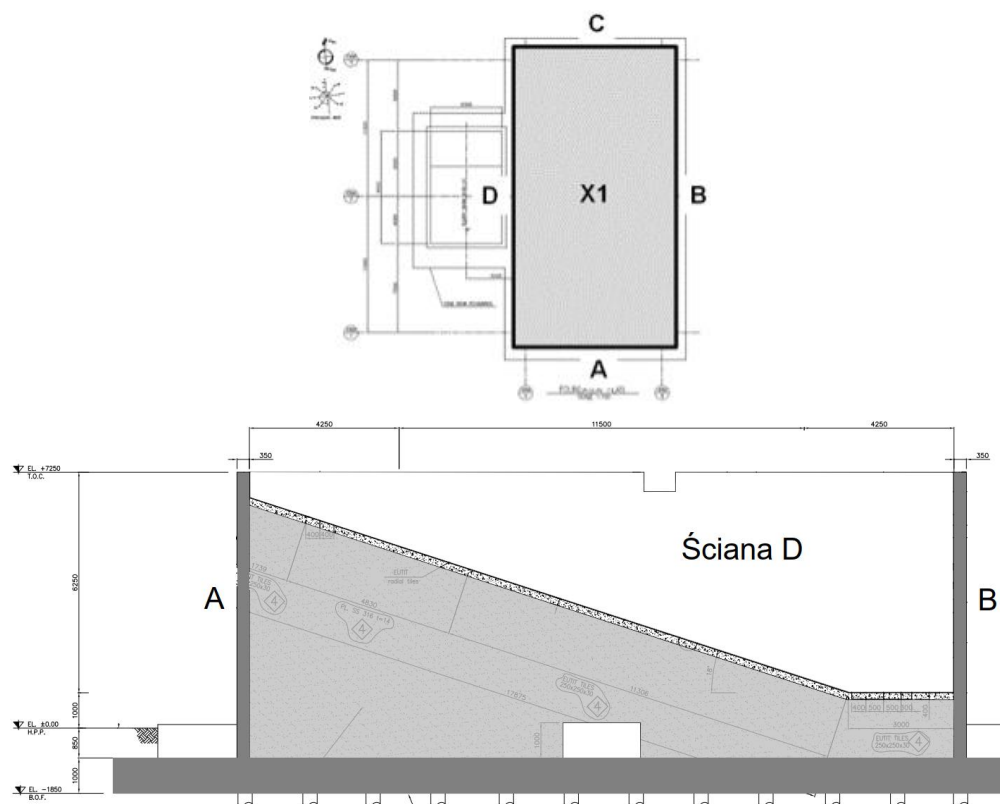
Rys. 1. Rzut i przekrój zbiornika żelbetowego X1: literami A, B, C oraz D – oznaczone są ściany analizowanego zbiornika, zbiornik sąsiedni X2 przyległy jest do ściany D.
