Awaria żelbetowej rampy najazdowej w budynku centrum handlowego

RAFAL SZYDŁOWSKI*, BARBARA ŁABUZEK
Politechnika Krakowska

Failure of the reinforced concrete ramp in the shopping center building

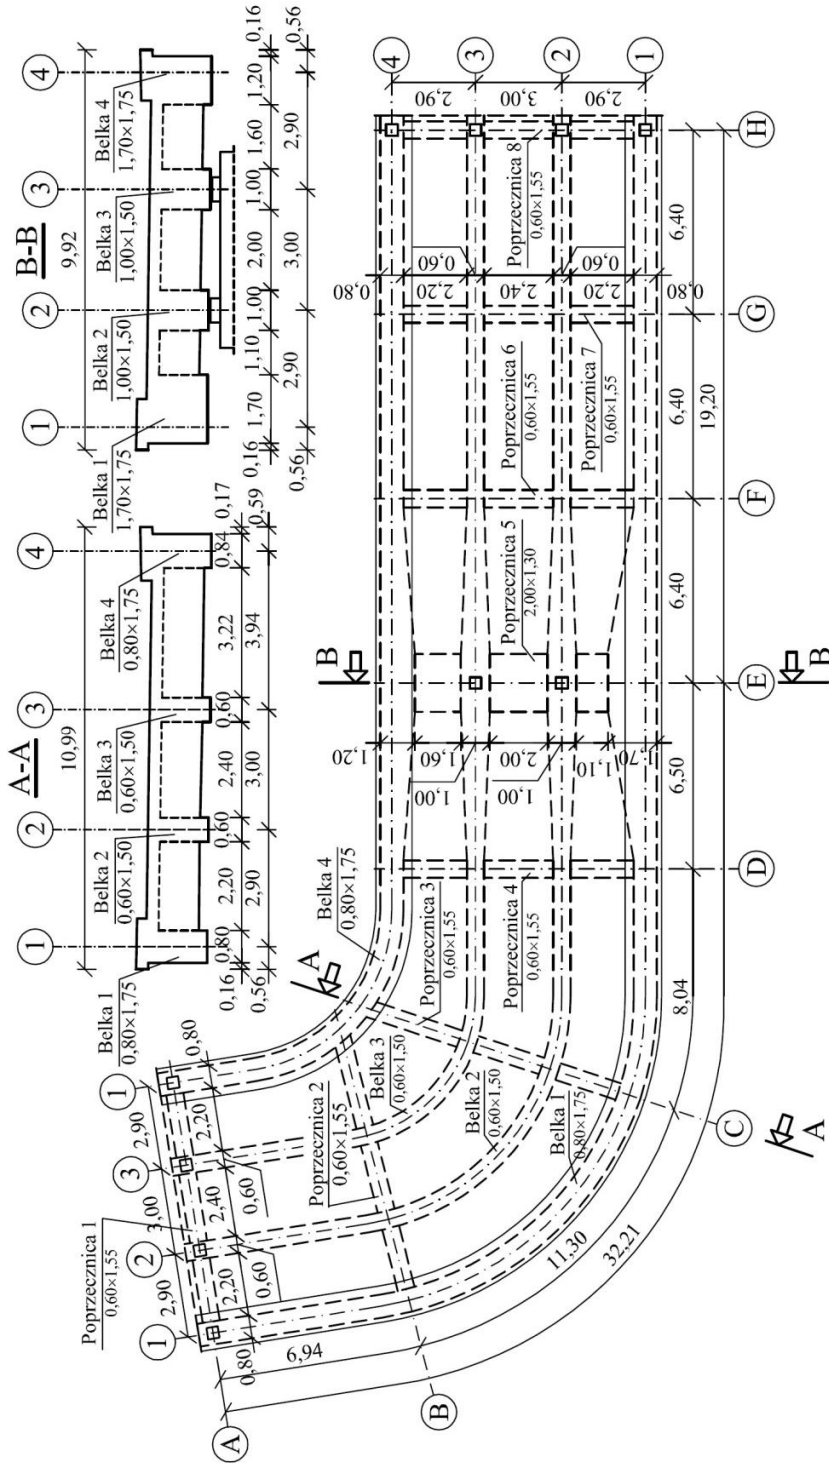
Rys. 1. Geometria rampy.

Rampa żelbetowa to dwuprzęsłowy ustrój składający się z 4 belek głównych połączonych poprzecznymi oraz monolitycznej płyty (rys. 1). Jedno z przęseł (pomiędzy osiami E i H) ma przebieg prostoliniowy a drugie (pomiędzy osiami A i E) biegnie po łuku.

Kąt zakrzywienia łuku wynosi 81° a rozpiętość najdłuższej belki zewnętrznej, mierzona po jej osi, to aż 32,2 m. Belki skrajne mają przekrój $0,80 \times 1,75$ m a belki środkowe $0,60 \times 1,50$ m. Grubość płyty wynosi 0,30 m. Ustrój podparty jest na 3 podporach w osiach A, E i H. Podpora wewnętrzna w osi E to żelbetowy filar, na którym na łożyskach mostowych wsparto tylko belki wewnętrzne (rys.1 – przekrój B-B). Podpory końcowe w osiach A i H stanowią żelbetowe ramy, na których oparto wszystkie 4 belki. Belki główne pogrubiono nad podporą środkową. Belki wewnętrzne w przekroju podporowym mają tutaj szerokość 1,00 m a belki zewnętrzne 1,70 m. Belki połączone są poprzecznicami o przekroju $0,60 \times 1,55$ m. Tylko poprzecznicą podporowa w osi E ma przekrój $2,00 \times 1,55$ m.

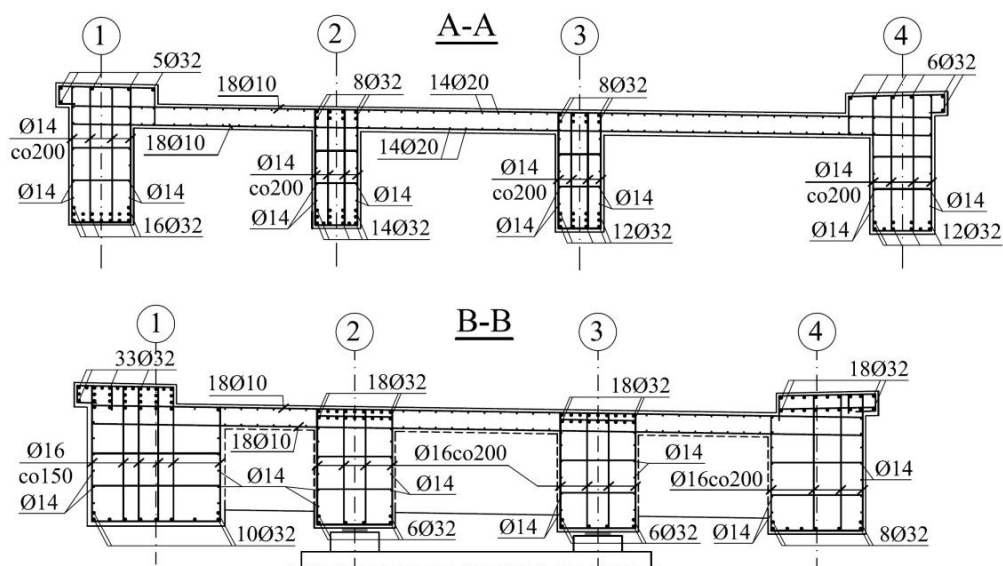
Rys. 2 Przekroje poprzeczne ze zbrojeniem.

Na rysunku 2 pokazano w przekrojach zbrojenie rampy. W najdłuższej belce zewnętrznej (Belka 1) w przekroju środkowym zakrzywionego przęsła (które uległo awarii) zastosowano dołem 16 prętów f 32 a nad podporą środkową 33 pręty f 32. Zbrojenie poprzeczne na długości przęsła zakrzywionego we wszystkich 4 belkach to 4 pręty f 14 mm w rozstawie 0,20 m a przy podporze środkowej to 6 prętów f 16 mm co 0,15 m w belce zewnętrznej oraz co 0,20 m w pozostałych belkach. Otulenie zbrojenia (dla prętów głównych) wynosi 40 mm. Zastosowano zbrojenie ze stali BSt500S.

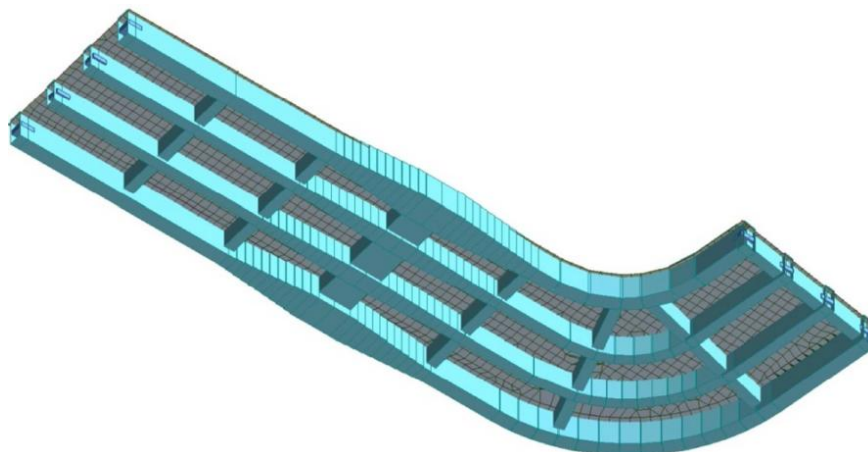
Rys. 8 Model konstrukcji rampy w systemie MES.

W celu weryfikacji stanów granicznych konstrukcji wykonano model obliczeniowy konstrukcji w systemie MES. Zamodelowano ruszt z belek o przekrojach odpowiadających ich geometrii, połączonych żelbetową płytą grubości 0,30 m (rys. 8). Model wykonano w dwóch wariantach materiałowych:

- dla parametrów normowych betonu klasy C35/45 wykonanego na kruszywie bazaltowym: moduł sprężystości $E_{cm} = 40,8$ GPa,
- dla parametrów betonu uzyskanych z badań: $E_{cm} = 37,0$ GPa.
