ZASTOSOWANIE ZŁĄCZY PODATNYCH W DYLATACJACH POSADZEK BETONOWYCH

awarie budowlane 2013

APPLICATION OF FLEXIBLE JOINTS IN DILATATION OF CONCRETE FLOOR TOPPING

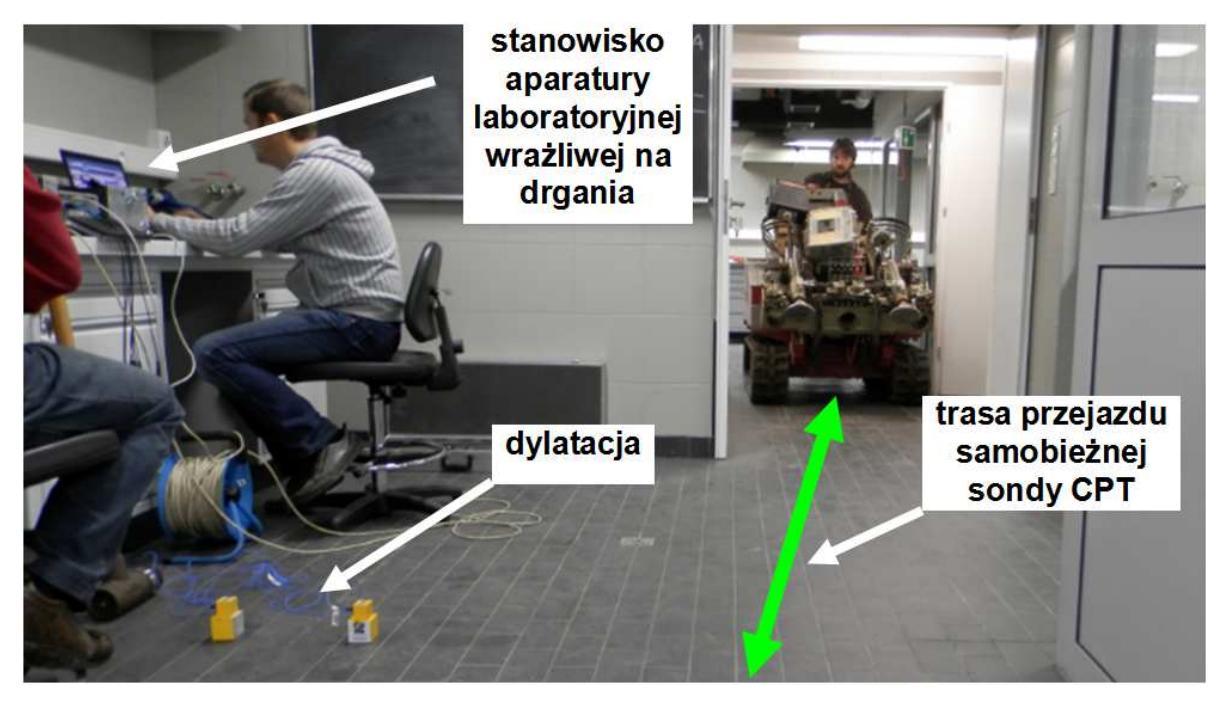
Rys. 1. Widok laboratorium z poruszającą się sondą CPT i lokalizacją stanowiska badawczego

Eliminacja błędów wykonawczych w praktyce inżynierskiej jest jednym z trudniejszych zadań. Błędy te mogą pociągać za sobą skutki, które są trudne do wyeliminowania lub ich usunięcie generuje dodatkowe koszty. Z takim przypadkiem mieli do czynienia autorzy niniejszego referatu podczas wykonywania prac remontowych w przyziemiu budynku głównego Politechniki Krakowskiej, gdzie przewidziano utworzenie nowego Laboratorium Mechaniki Gruntów Zakładu Współdziałania Budowli z Podłożem. Zostało ono zaprojektowane pod kątem prowadzenia w nim szeregu prac badawczych z wykorzystaniem aparatury wrażliwej na drgania. Pomieszczenie to zagrożone jest oddziaływaniem wibracji pochodzących ze źródeł wewnętrznych od pracujących w laboratorium urządzeń (wzbudniki dynamiczne, ubijaki, kompresor) – [1] i [2]. Do tych ostatnich generujących największe wibracje, należy samobieżna sonda statyczna CPT (Pagani TG-63 150 kN) o masie 1100 kg, napędzana silnikiem spalinowym o mocy 18 kW i poruszająca się na gumowych gąsienicach, której wprowadzenie do pomieszczeń laboratorium (przejazd po posadzce) jest wymagane z uwagi na kalibrację urządzenia i prowadzenie prac modelowych w skali rzeczywistej (rys. 1).

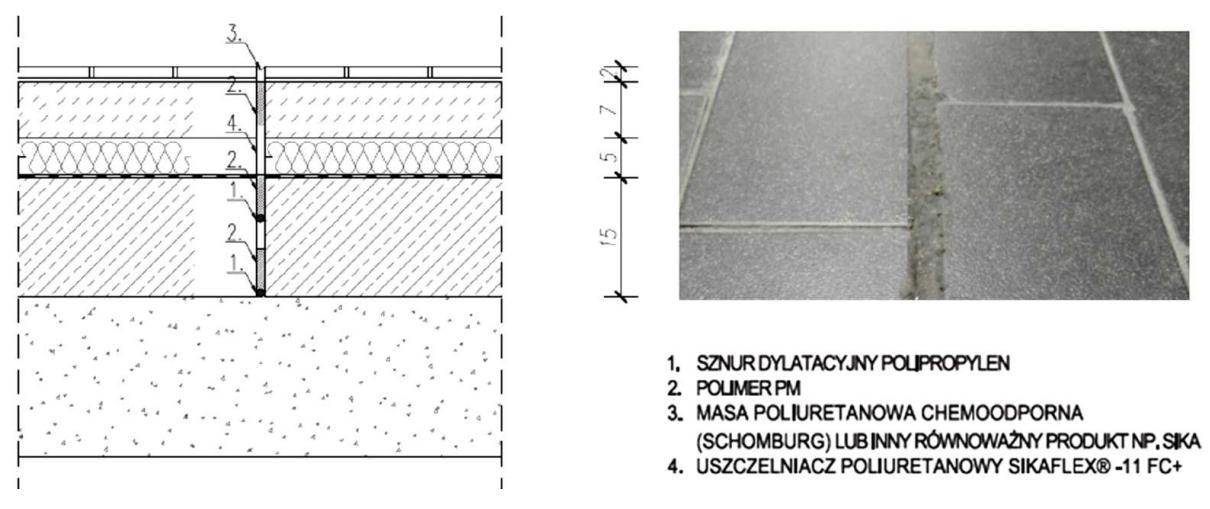
Przewidziany w projekcie dwuwarstwowy układ posadzki (rys. 2) został zrealizowany w pomieszczeniu laboratorium, ale bez wykonania zaprojektowanych szczelin dylatacyjnych dzielących posadzkę. Było to niedopatrzenie wykonawcy, wykryte podczas odbioru prac końcowych wykończonej posadzki i zweryfikowane badaniami dynamicznymi przeprowadzonymi przez akredytowane Laboratorium Badania Odkształceń i Drgań Budowli Instytutu Mechaniki Budowli Politechniki Krakowskiej (IMB PK) w ramach prac diagnostycznych prowadzonych przez prof. J. Kaweckiego z IMB PK.

Rys. 2. Przekrój przez warstwy posadzki i schemat wypełnienia szczeliny dylatacyjnej oraz widok powierzchni posadzki z wykończeniem szczeliny dylatacyjnej

Likwidacja powstałych błędów wykonawczych polegała na przecięciu wszystkich warstw (rys. 2) wykonanej już posadzki (monolitycznej) w miejscach zaprojektowanych dylatacji. Poważną komplikacją była konieczność przecięcia instalacji ułożonych pod wylewką betonową i ponowne przywrócenie ich ciągłości. Ponacinanie układu nośnego posadzki podłogowej zapewniało przywrócenie pierwotnego stanu projektowego i odizolowanie antywibracyjne wrażliwej aparatury pomiarowej od źródeł drgań, ale spowodowało równocześnie zagrożenie niestabilności układu konstrukcyjnego podłogi pod obciążeniem.

Odseparowane fragmenty płyt byłyby podatne na nierównomierne osiadania, dlatego konieczne było zastosowanie sprężystego elementu trwale łączącego płyty posadzki, umożliwiającego przenoszenie obciążeń ścinających, aby zapewnić współpracę pomiędzy płytami podczas osiadania. Ponadto, materiał wypełniający szczelinę dylatacyjną musiał zapobiegać dostawaniu się do jej wnętrza cząstek podłoża gruntowego, których transport następowałby pod wpływem dynamicznego obciążenia. Wypełnienie szczelin dylatacyjnych gruntem groziło utratą właściwości wibroizolacyjnych dylatacji. Z tego samego powodu, materiał wypełniający szczelinę dylatacyjną musiał posiadać odpowiednie właściwości tłumiące, a ponadto jego cechy podczas aplikacji musiały zapewnić szczelne wypełnienie szczeliny na jej dnie, które zabezpieczyłoby dylatacje przed penetracją wód gruntowych. Wymagania te spełniła technologia polimerowego złącza podatnego (opatentowana na rzecz Politechniki Krakowskiej) wdrażana przez Konsorcjum PK-NTB, w której do połączenia elementów posadzki w szczelinie dylatacyjnej wykorzystano polimer PM. Złącze podatne zostało zaprojektowane (rys. 2) i wbudowane w szczeliny dylatacyjne, dzięki płynnej konsystencji polimeru PM umożliwiającej wypełnienie szczeliny o szerokości 7÷15 mm. Złącze polimerowe stanowiło trwałe połączenie płyt betonowych, przenoszące duże deformacje i naprężenia ścinające, przy zapewnieniu szczelności połączenia oraz wibroizolacyjnych cech połączenia wymaganych przez użytkownika. Więcej informacji na temat polimerowych złączy podatnych można znaleźć w pracy [3].

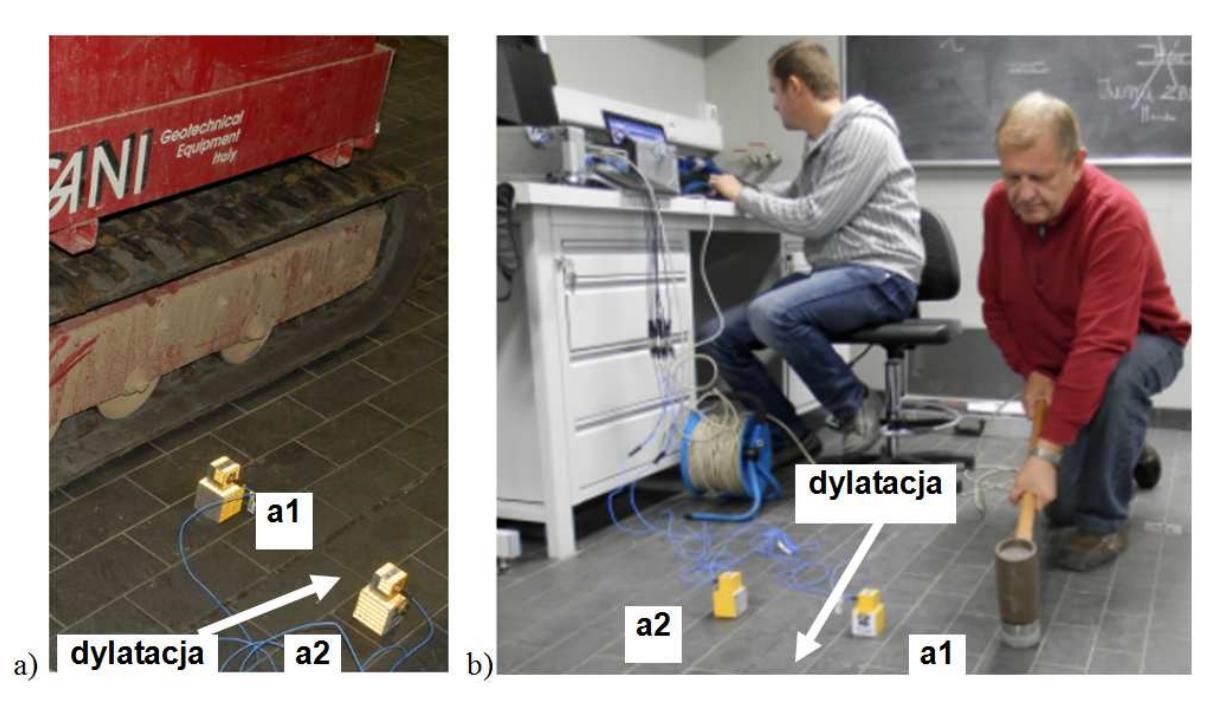
Diagnostyka dynamiczna posadzki w laboratorium została wykonana przez akredytowane Laboratorium Badania Odkształceń i Drgań Budowli IMB PK w trzech etapach: przy braku szczelin dylatacyjnych (Etap 1), przy wykonanych szczelinach dylatacyjnych bez ich wypełnienia (Etap 2) oraz przy wykonanym polimerowym złączu podatnym w dylatacji (Etap 3). Badania dynamiczne prowadzono przy wymuszeniu przejazdem samobieżnej sondy CPT po posadzce oraz przy wzbudzeniu drgań młotkiem modalnym PCB086D500 masie 5,5 kg i końcówce wzbudzającej drgania do 250 Hz. Drgania rejestrowano przy użyciu dwóch trój-składowych akcelerometrów PCB356B18 (usytuowanych po obu stronach szczeliny dylatacyjnej oznaczonych, jako: al po stronie wymuszenia dynamicznego i a2 po stronie stanowiska badawczego z wrażliwą na drgania aparaturą) i systemu pomiarowego LMS SCADAS MOBILE (rys. 3).

Rys. 3. Pomiar drgań przy wymuszeniu: przejazdem sondy CPT (a) i młotkiem modalnym (b)

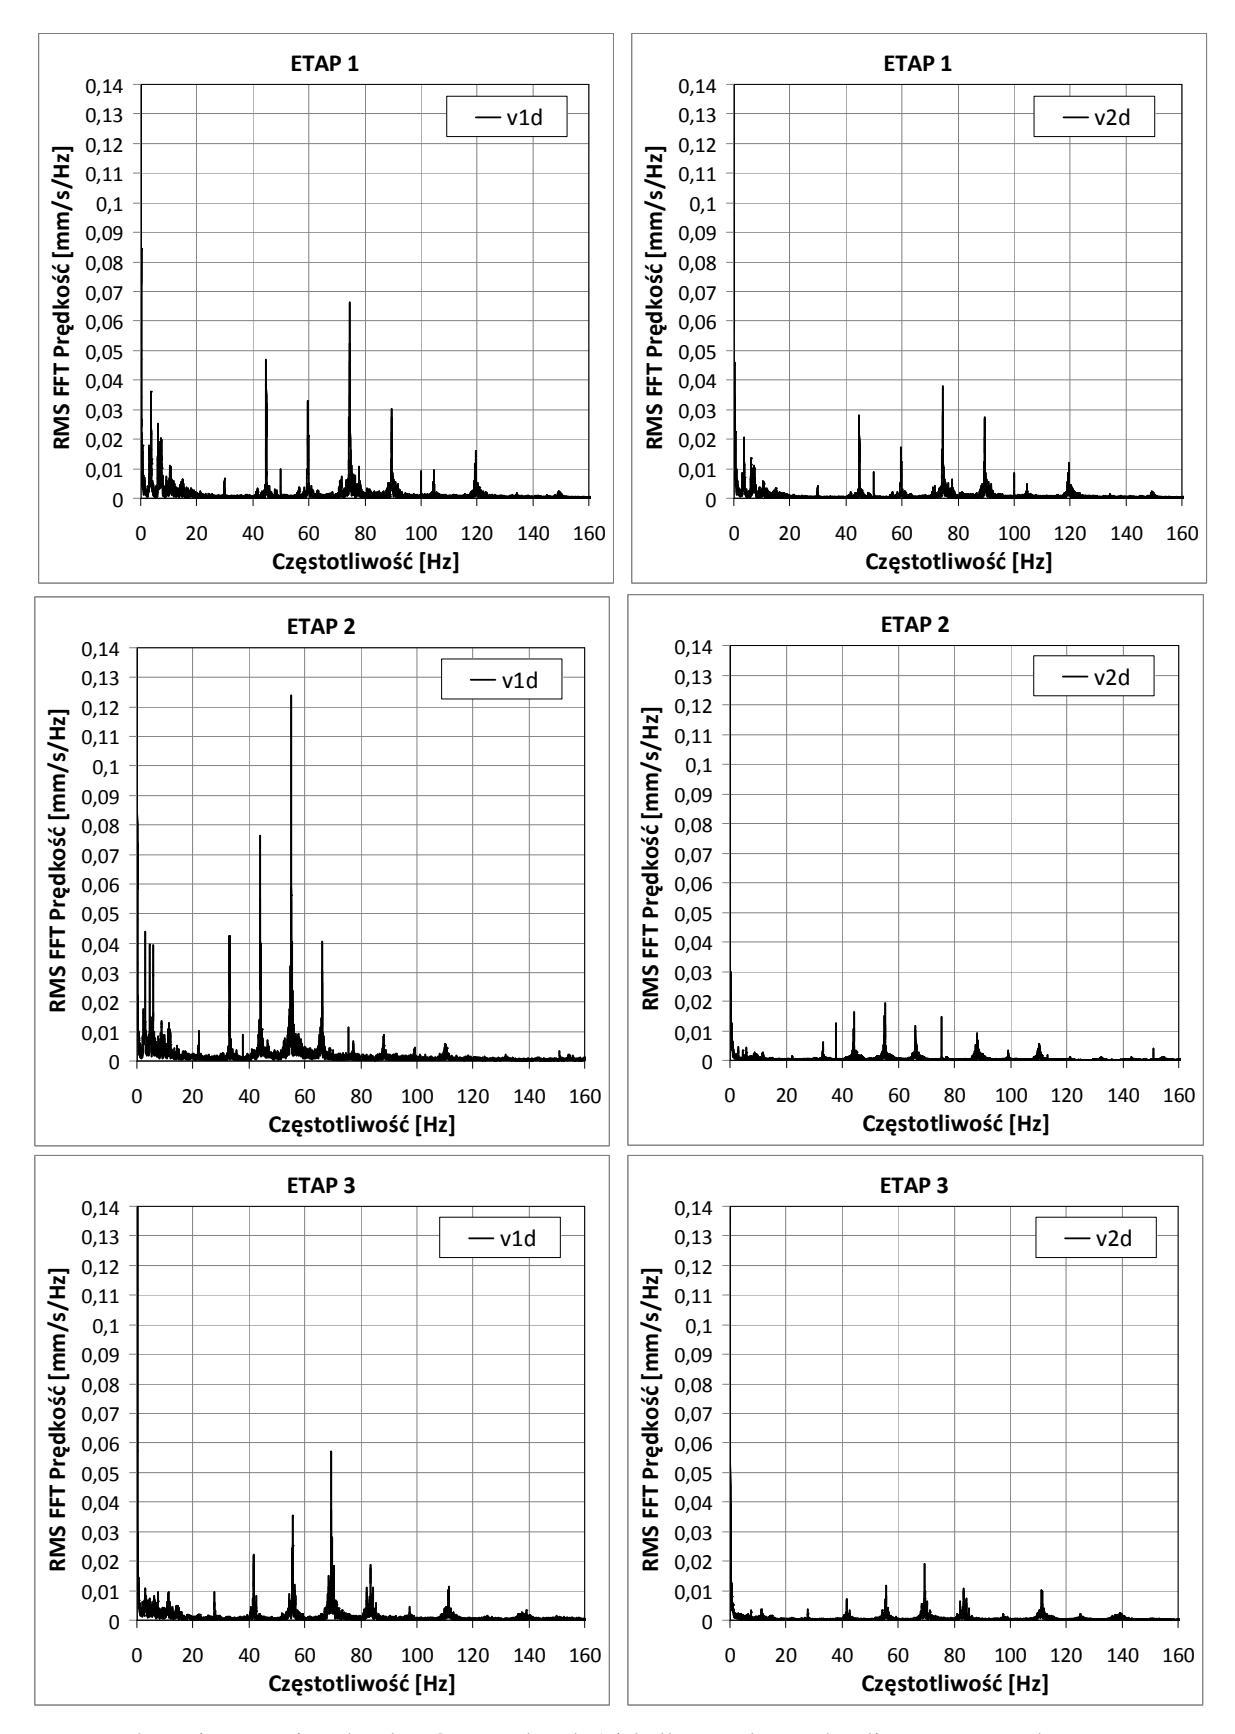
Porównanie obliczonych wypadkowych wartości skutecznych prędkości w dziedzinie częstotliwości dla dwóch punktów pomiarowych (1 i 2) po obu stronach planowanej dylatacji oraz dla trzech etapów diagnostycznych zostało przedstawione na rys. 4. Wskazuje ono, że poziom drgań po obu stronach niewykonanej dylatacji jest podobny (Etap 1), a niewielka redukcja w punkcie 2 wynika z różnej odległości czujników od źródła drgań. Wykonanie dylatacji w postaci nacięcia i pozostawienia pustki powietrznej skutkuje zwiększeniem poziomu drgań zarejestrowanych w punkcie 1 i ich znaczną redukcją w punkcie 2 (Etap 2). Wykonanie złącza podatnego w dylatacji zachowuje niski poziom drgań w punkcie 2, a jednocześnie obniża poziom wibracji w punkcie 1, co wynika z właściwości tłumiących polimeru PM (Etap 3). Widoczne są także niewielkie przesunięcia w pasmach częstotliwości.

Rys. 4. Zmiany poziomów drgań w punktach 1 i 2 dla trzech etapów diagnostycznych, wyrażone wypadkowymi wartościami skutecznymi prędkości w dziedzinie częstotliwości

Zaprezentowany sposób naprawy błędów wykonawczych przy użyciu polimerowego złącza podatnego spełnił postawione wymagania, eliminując wady błędów wykonawczych. Duża skuteczność zastosowanej wibroizolacji została wykazana dwoma metodami diagnostyki dynamicznej w sposób jakościowy i ilościowy. Potwierdzona została także przydatność funkcji inertancji do oceny redukcji poziomu drgań występującego przed naprawą i po naprawie. Widoczne na rys. 7 wzmocnienie drgań w paśmie częstotliwości poniżej 5 Hz wynika z błędów numerycznych (dzielenie przez wartości bliskie 0), co potwierdzono inną metodą (rys. 4). Prowadzona jest stała obserwacja przyjętego rozwiązania konstrukcyjnego.

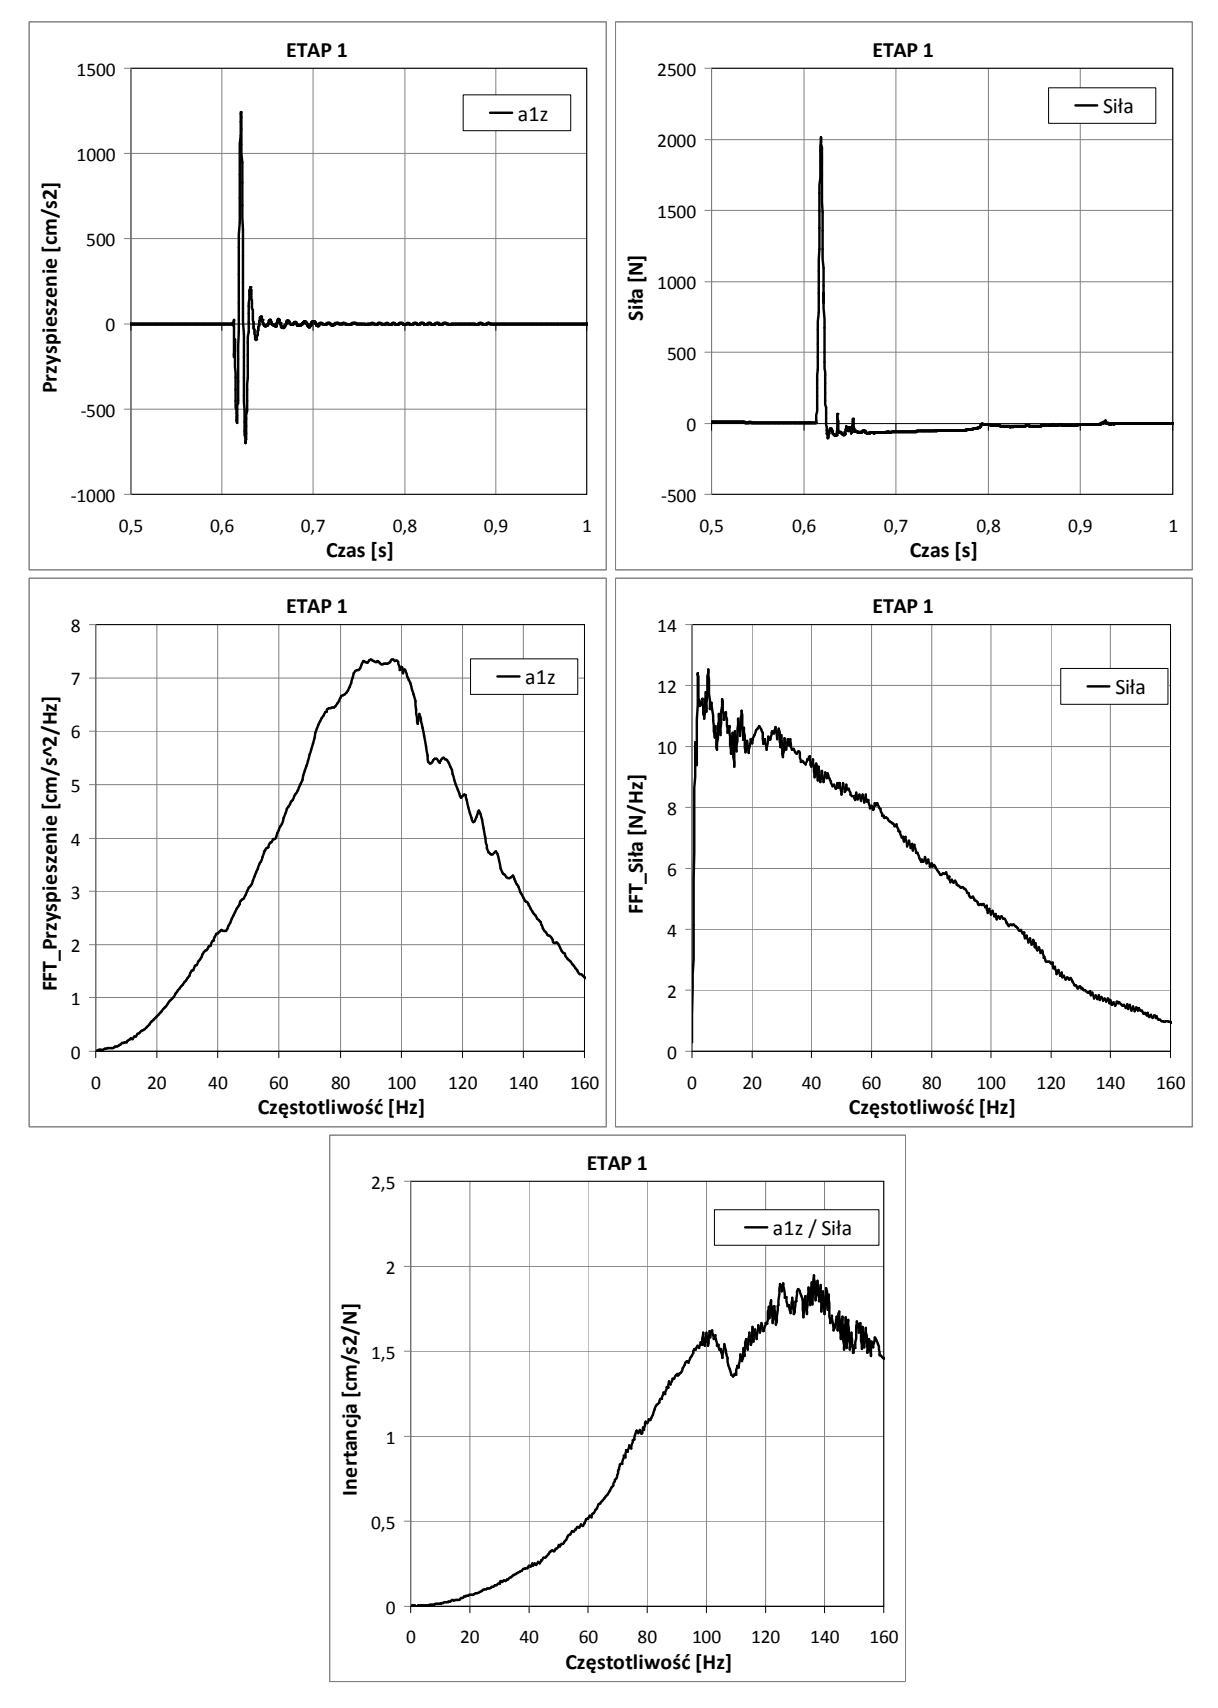
Rys. 5. Przebiegi czasowe z akcelerometru i młotka modalnego, odpowiadające im spektra FFT oraz obliczona inertancja na podstawie wzoru (3) – wyznaczone w punkcie 1 dla drgań pionowych (Etap 1)

Posłużenie się zaprezentowaną metodą nie umożliwia określenia stopnia redukcji poziomu drgań w całym zakresie częstotliwości, gdyż samobieżna sonda CPT generuje drgania jedynie w wybranych dominujących pasmach, stąd taka ocena redukcji wibracji może być jedynie jakościowa. Dokonanie ilościowej oceny umożliwia druga metoda wykorzystująca funkcję inertancji, która jest zdefiniowana formułą (3) oraz opisana wraz z przykładami zastosowań w [5] i [6]. Wyznacza się ją z sygnałów przyspieszenia i siły (generowanej młotkiem modal-nym) zarejestrowanych w dziedzinie czasu, które po transformacji do dziedziny częstotliwości umożliwiają obliczenie funkcji inertancji także przedstawionej w dziedzinie częstotliwości. Przykład procedury wyznaczania inertancji zobrazowano na rys. 5 dla sygnałów zarejestrowanych w punkcie 1 (Etap 1). Do dalszej analizy porównawczej zostały wybrane jedynie drgania pionowe na kierunku z, gdyż były one o rząd wielkości większe od tych zarejestrowanych na kierunkach poziomych x i y.

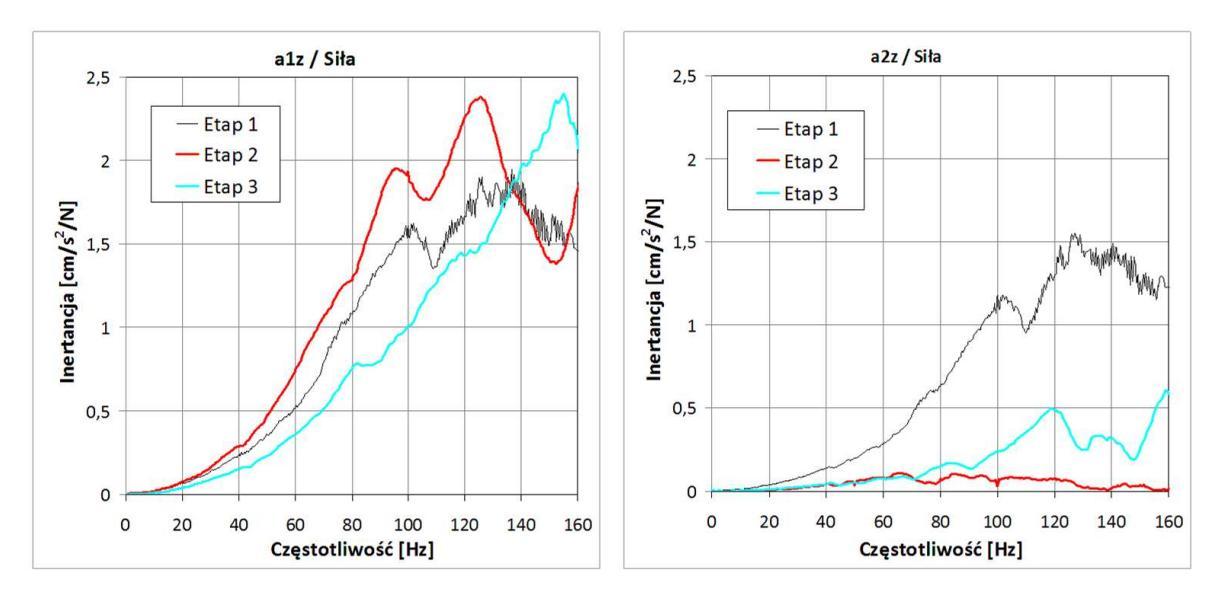
Wyznaczone w punktach 1 i 2 funkcje inertancji dla trzech etapów diagnostycznych zostały przedstawione na rys. 6. Porównanie zmian wielkości poziomów drgań wyrażonych na rys. 4 i 6 wskazuje na zbieżność ocen dokonanych obiema metodami. Tak jak poprzednio zmiany funkcji inertancji pokazują, że poziom drgań po obu stronach niewykonanej dylatacji jest podobny dla Etapu 1, a wykonanie pustej dylatacji skutkuje zwiększeniem poziomu drgań w punkcie 1 i znaczną redukcją w punkcie 2 (Etap 2), natomiast wykonanie złącza podatnego w dylatacji zachowuje niski poziom drgań w punkcie 2, a jednocześnie obniża poziom wibracji w punkcie 1, co wynika z właściwości tłumiących polimeru PM (Etap 3).

Rys. 6. Zmiany funkcji inertancji w punktach 1 i 2 dla trzech etapów diagnostycznych

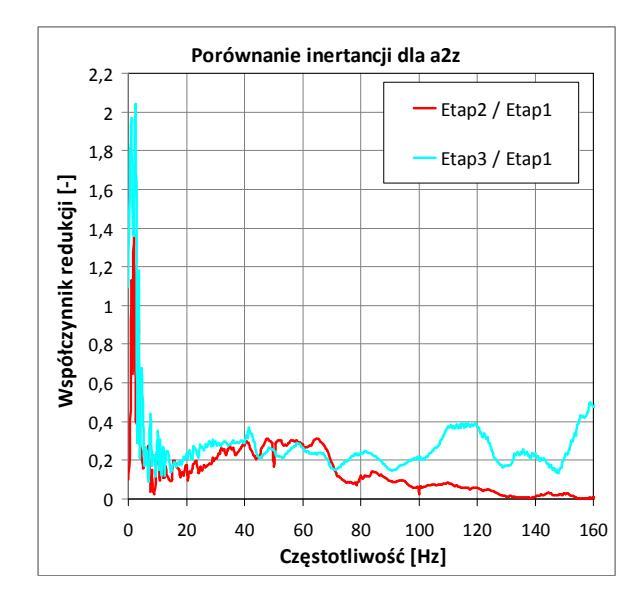
Skuteczność wykonanej wibroizolacji może być oceniona ilościowo w punkcie 2 na podstawie współczynnika redukcji drgań określonego, jako stosunek inertancji wyznaczonych dla przypadków z dylatacjami (Etapy 2 i 3) do inertancji wyznaczonej dla przypadku bez dylatacji (Etap 1). Porównanie takie przedstawiono na rys. 7, gdzie wynosi on ok. 0,2÷0,3 w paśmie częstotliwości poniżej 100 Hz dla dylatacji wypełnionej złączem polimerowym i jest on zbliżony do współczynnika redukcji dla dylatacji niewypełnionej.

Rys. 7. Zmiana współczynnika redukcji drgań w dziedzinie częstotliwości
